## ASBESTI- JA HAITTA-AINETUTKIMUS

PÄIVÄYS: 30.7.2019

PROJEKTI: Kallislahden koulu

KOHDE: Männynmäentie 4, 58810 Kallislahti

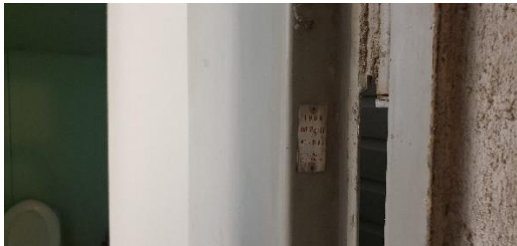
| Näyte Nro | Tila | Asbestin esiintyminen rakenteissa | Määrä | Ker - ros | Tulos K/E | Laatu | Kunto | Pölyävyys | Toimenpide-ehdotus | Seurant a-sarake |
|---|---|---|---|---|---|---|---|---|---|---|
| - | kattilahuone | palo-ovi | 1kpl | 0 | - | v | a | ** | 1 | |

kattilahuoneen palo-ovi, sisältää asbestia

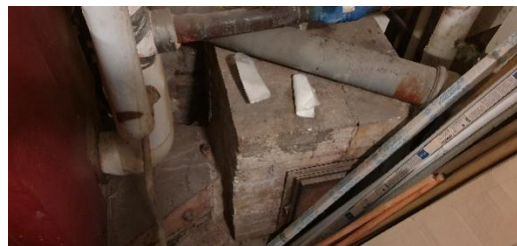
| Näyte Nro | Tila | Asbestin esiintyminen rakenteissa | Määrä | Ker - ros | Tulos K/E | Laatu | Kunto | Pölyävyys | Toimenpide-ehdotus | Seurant a-sarake |
|---|---|---|---|---|---|---|---|---|---|---|
| - | kattilahuone | savusola | n. 2m <sup>2</sup> | 0 | - | v | a | ** | 1 | |

kattilahuoneen savusola, sisältää asbestia

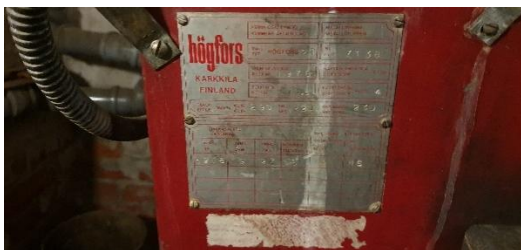
Kattila

| Näyte Nro | Tila | Asbestin esiintyminen rakenteissa | Määrä | Ker - ros | Tulos K/E | Laatu | Kunto | Pölyävyys | Toimenpide-ehdotus | Seurant a-sarake |
|---|---|---|---|---|---|---|---|---|---|---|
| - | kattilahuone | kattila | n.5jm | 0 | - | v | a | ** | 1 | |

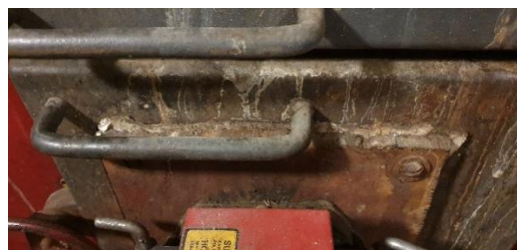
Kattilan kannen tiivisteet, sisältävät asbestia

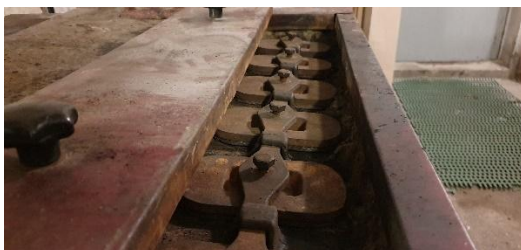
Kattilan tiivisteet, sisältävät asbestia

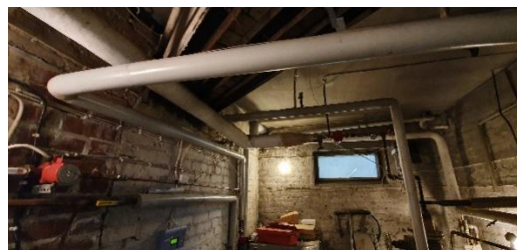
kattilahuoneen putkieristeet, sisältävät asbestia

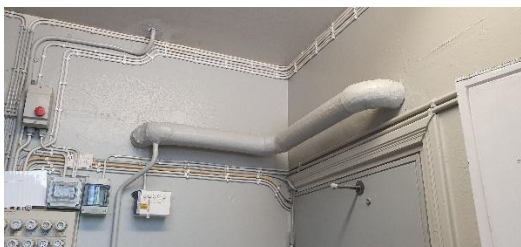
Alakerran käytävän putkieristeet, sisältävät asbestia

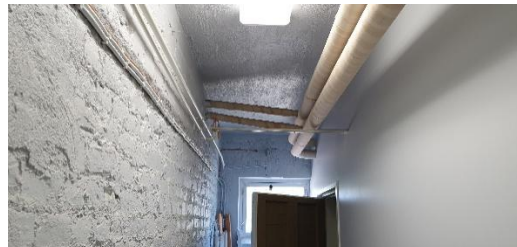
Alakerran käytävän putkieristeet, sisältävät asbestia

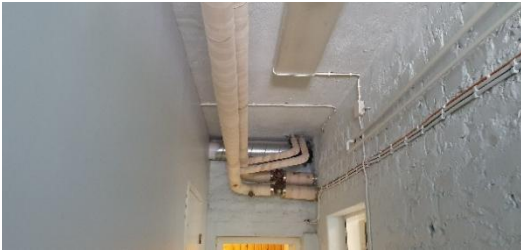
Alakerran käytävän putkieristeet, sisältävät asbestia

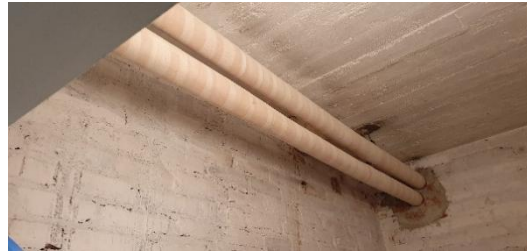
Alakerran varaston putkieristeet, sisältävät asbestia

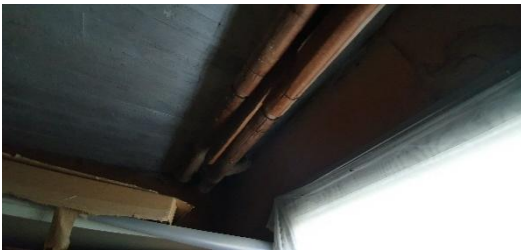
Alakerran varaston putkieristeet, sisältävät asbestia

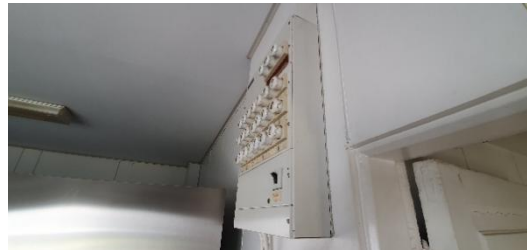
- keittiön sähkökaapin takana oleva eristelevy sisältää asbestia

Keittiön sulakekaappi, eristelevy sisältää asbestia

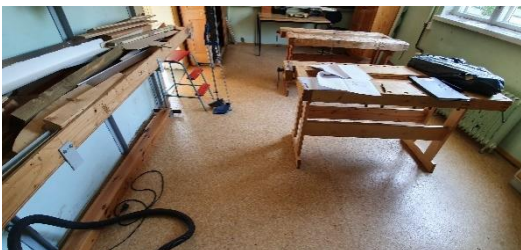
| Näyte Nro | Tila | Asbestin esiintyminen rakenteissa | Määrä | Ker - ros | Tulos K/E | Laatu | Kunto | Pölyävyys | Toimenpide-ehdotus | Seurant a-sarake |
|---|---|---|---|---|---|---|---|---|---|---|
| 3 | kellari, puutyöt | lattiamatto | n. 22,5m <sup>2</sup> | 0 | k | v | a | ** | 1 | |

Alakerran puutyöluokan matto, sisältää asbestia (näyte 3)

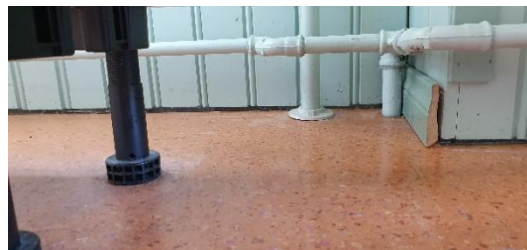
- alapohjassa kulkevissa lämpöverkon putkien eristeessä on todennäköisesti asbestia, määrää ei voida arvioida, koska välipohjaa ei pääse tutkimaan eikä piirustuksia verkostosta ole saatavilla

| - | luokka 121 | putkieriste lattian<br>alla | xxx | 1 | - | - | - | - | - | |

luokka 121, lattian alla putkieristeissä asbestia

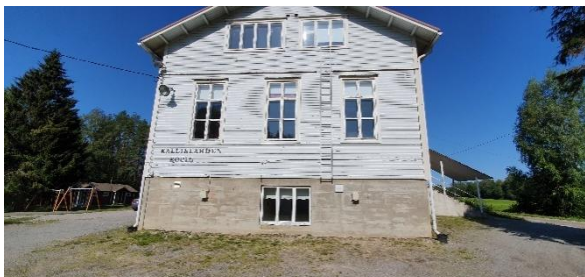
julkisivumaali, ylittää raskasmetalliraja-arvot (näyte 1)

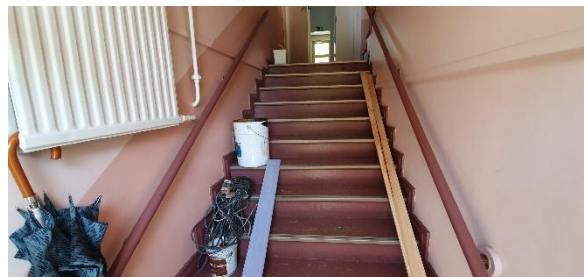
porrashuone, ylittää raskasmetalliraja-arvot (näyte 9)

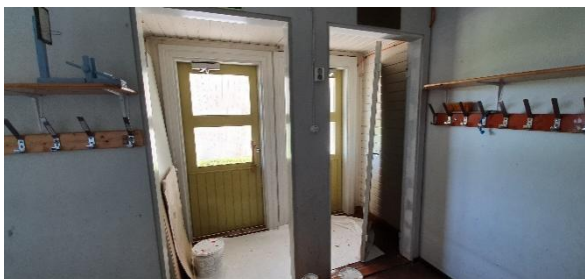
vanhan osan eteinen, ylittää raskasmetalliraja-arvot (näyte 10)

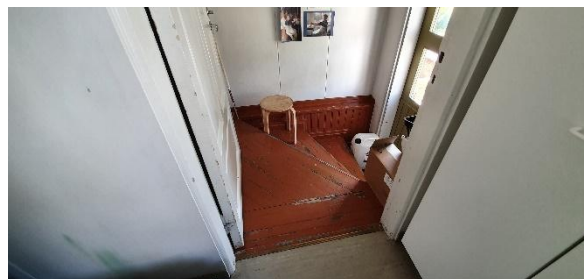
keittiön portaikko, ylittää raskasmetalliraja-arvot (näyte 11)

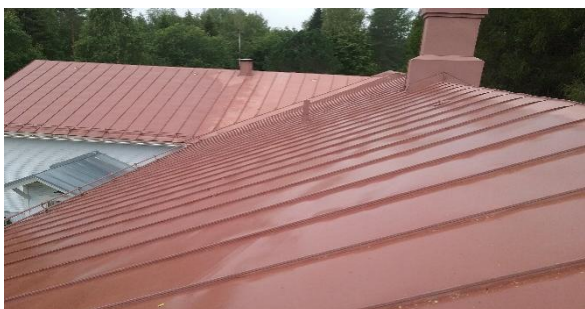
vesikattomaali, ei ylitä raskasmetalliraja-arvoja (näyte 12)

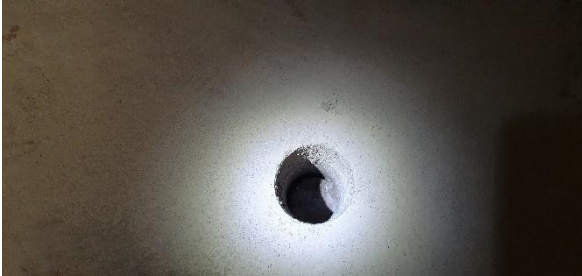
Näytteen 1 ja 2 liuenneiden aineiden kokonaismäärä (TDS) ylittää pysyvän jätteen kaatopaikan

raja-arvon (Vna 331 / 2013). näyte 1 ja 2 kiviaines ei sovellu pysyvän jätteen kaatopaikalle, mutta soveltuu tavanomaisen jätteen kaatopaikalle.

(näyte 2), valokuva, kellarikerroksen poranäyte kaatopaikkakelpoisuuden selvittämiseksi

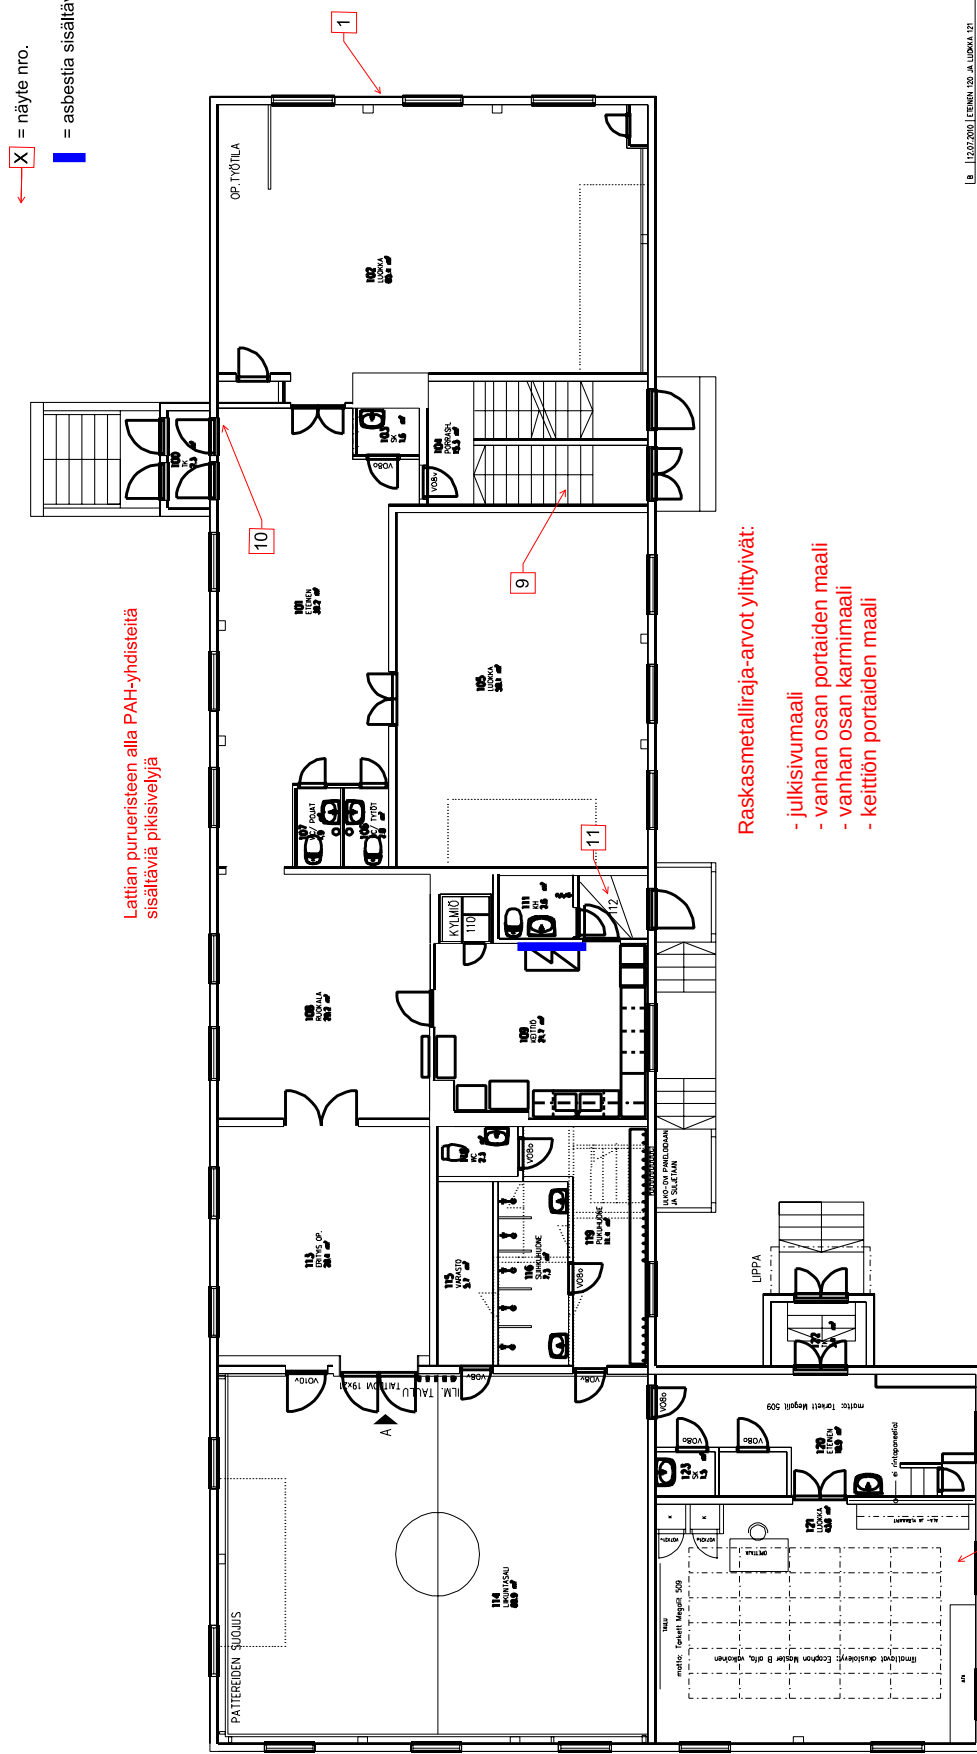
Lattian purueristeen alla PAH-yhdisteitä sisältäviä pikisivelyjä
