Hanke  
ANTTOLAN KOULUN PERUSKORJAUS

## Hankesuunnitelma

## ANTTOLAN KOULU PERUSKORJAUS 2020

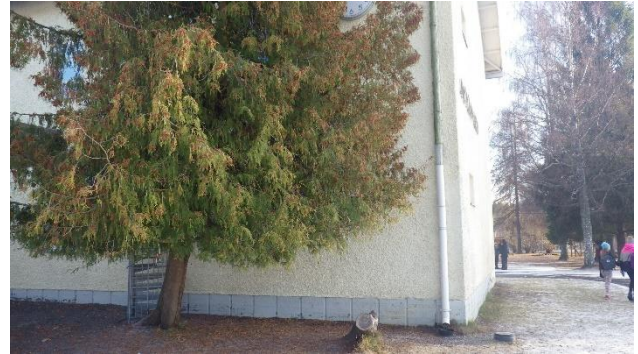
Kuva 4. Yksittäinen puu lähellä perustuksia alkuperäisellä rakennusosalla.

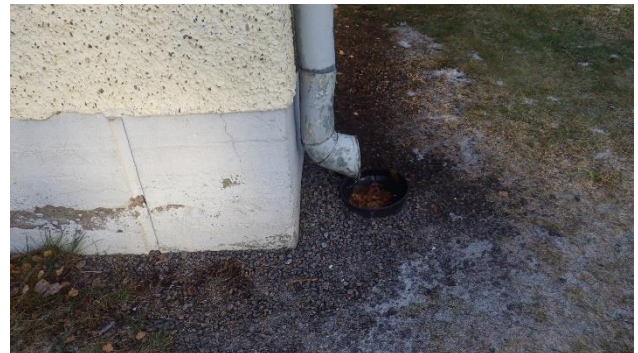
Kuva 6. Sadevedet ohjattu sadevesikouruilta syöksytorviin, josta vedet ohjautuvat sadevesikaivojen kautta pois päin rakenteista.

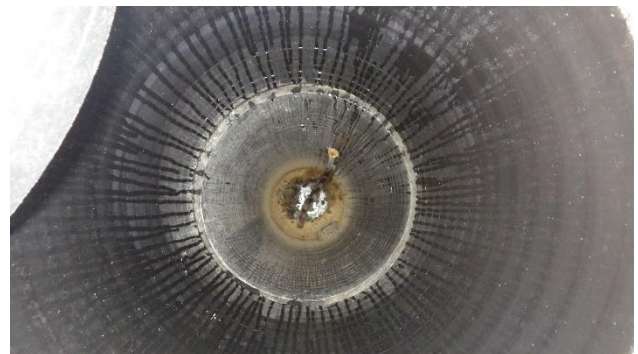
Kuva 8. Salaojat asennettu vuonna 2012.

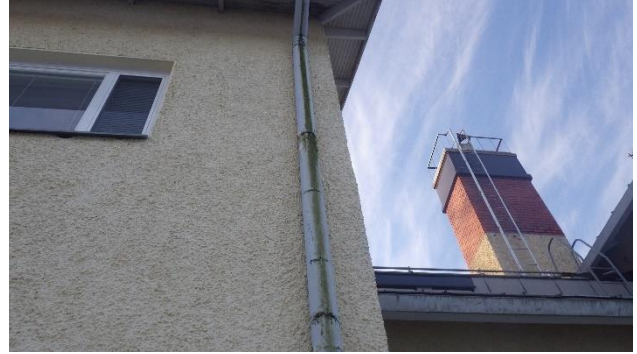
Kuva 10. Syöksytorvet huollon tarpeessa.

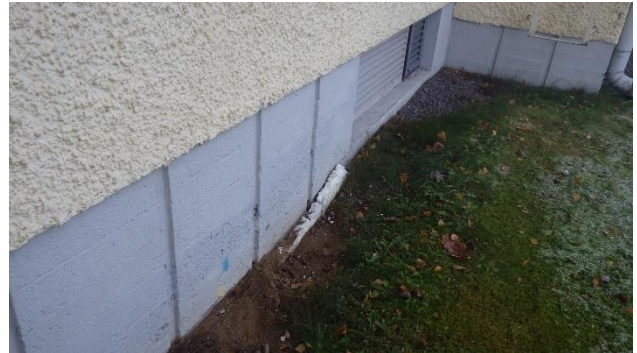
Kuva 12. Osa kellarin ikkunoista / aukoista lähellä maanpintaa.

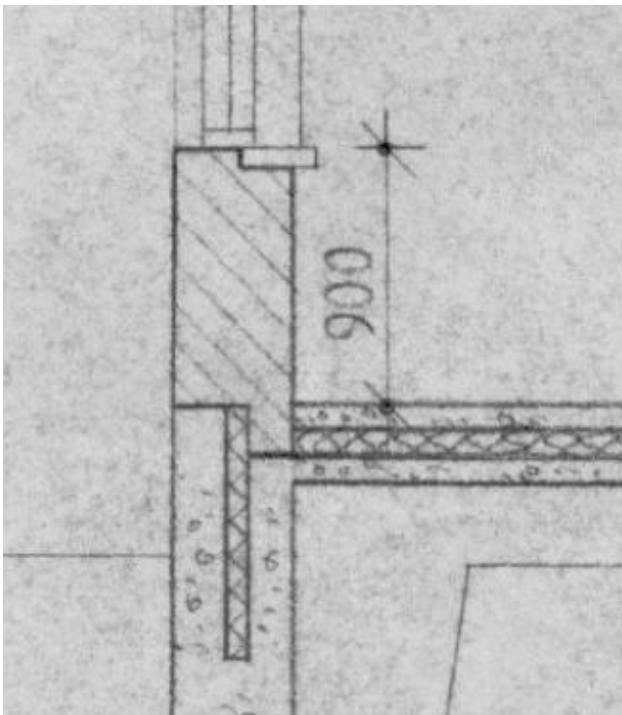
Kuva 13. Ulkoseinän ja alapohjan periaateleikkaus. Sokkelin halkaisussa toja-levy. Ulkoseinä tiilirakenteinen

Sokkelihalkaisun eristeessä ei todettu mikrobikasvua materiaaalissa. Alkuperäisen sokkelin ulkopinnassa on paikoin näkyvissä kosteuden aiheuttamia jälkiä sekä maalipinnan irtoamista sokkelin pinnasta. Altistuessaan jatkuvalle kosteusrasitukselle toja-levyssä olevat puumateriaalit voivat homehtua.

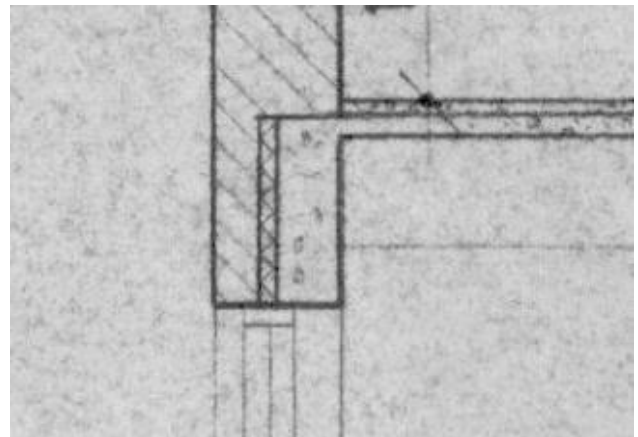
Kuva 14. Ulkoseinän periaateleikkauspiirustus ikkunan yläpuoliselta osalta. Teräsbetonipalkin ja julkisivun välissä toja-levy.

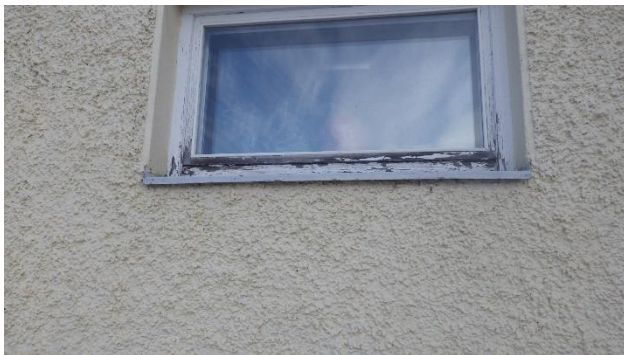
Alkuperäisen rakennusosan ikkunoiden ja ulkoseinän rajapinnassa aistittiin tutkimusten yhteydessä poikkeavaa, mikrobiperäistä hajua. Rakennuksen vanhat puuikkunat todettiin heikkokuntoisiksi, osassa ikkunoiden ulkopuitteista on havaittavissa lahovaurioita. Ikkunan ympärysrakenteiden riveeristykseenä on rakennusajankohdalle tyypillisesti käytetty pellava-rivettä. Ikkunan ympärysrakenteiden kuntoa tutkittiin kahdesta rakenneavauspisteestä, tilasta B206 otettiin yksi materiaaalimikrobinäyte pellavasta. Materiaalinäytteen tulos on esitetty taulukossa 2.

Kuva 17. Alkuperäisten puuikkunoiden kunnossa puutteita.

1. Alkuperäisten puuikkunoiden uusiminen. Vaurioituneiden riveillojen poistaminen rakenteesta.
2. Laajennusosan ulkopuolisten saumausten (sokkeli, ikkuna-ulkoseinä) uusiminen.

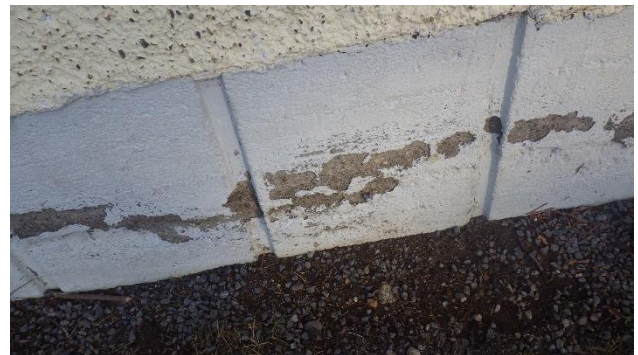
Kuva 18. Sokkelit huoltomaalauksen tarpeessa.

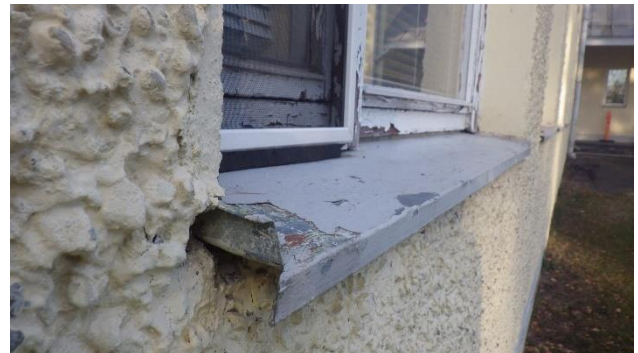
Kuva 20. Ikkunapeltien kaadossa puutteita.

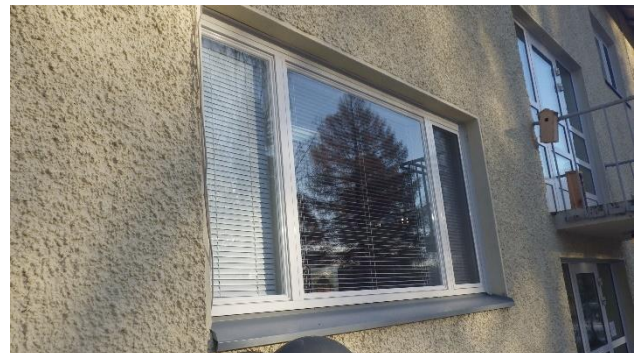
Kuva 22. Kaakkoissiiven ikkunat uusittu vuonna 2012.

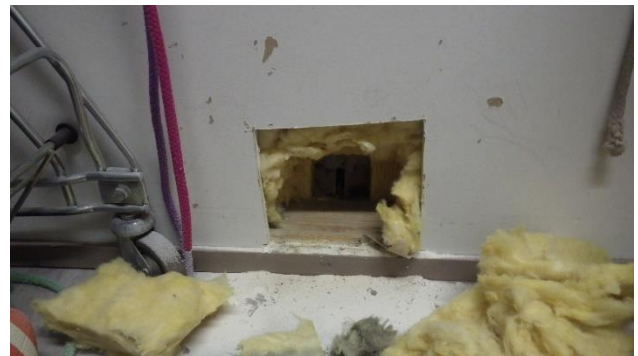
Mineraalivillassa todettiin vähäisiä määriä homeita ja bakteereita, mutta yksittäisiä kosteusvaurioon viittaavia indikaattorimikrobeita. Laboratorion johtopäätöksenä näytteelle on epäily mikrobikasvusta. Aistinvaraisesti rakenneavauksessa ei aistittu poikkeavaa, teknisten havaintojen perusteella ulkoseinä ei ole kosteusvaurioitunut.

Kuva 32. US-RT6, lämmöneristeessä todettiin epäily mikrobikasvusta materiaalissa. Rakenneavauksessa ei aistittavissa poikkeavaa hajua.

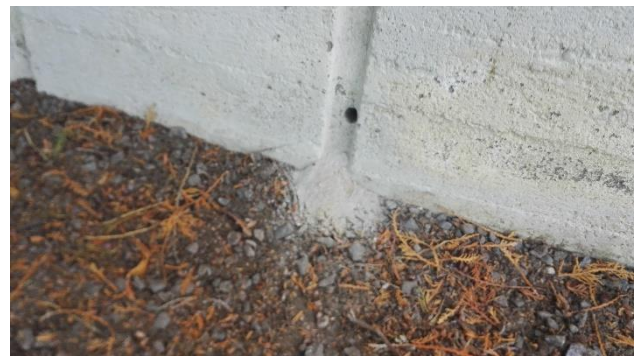
Kuva 34. SOK-RT2, sokkelin halkaisussa todettiin alkuperäisellä osalla rakennusajankohdalle tyypillinen toja-eriste.

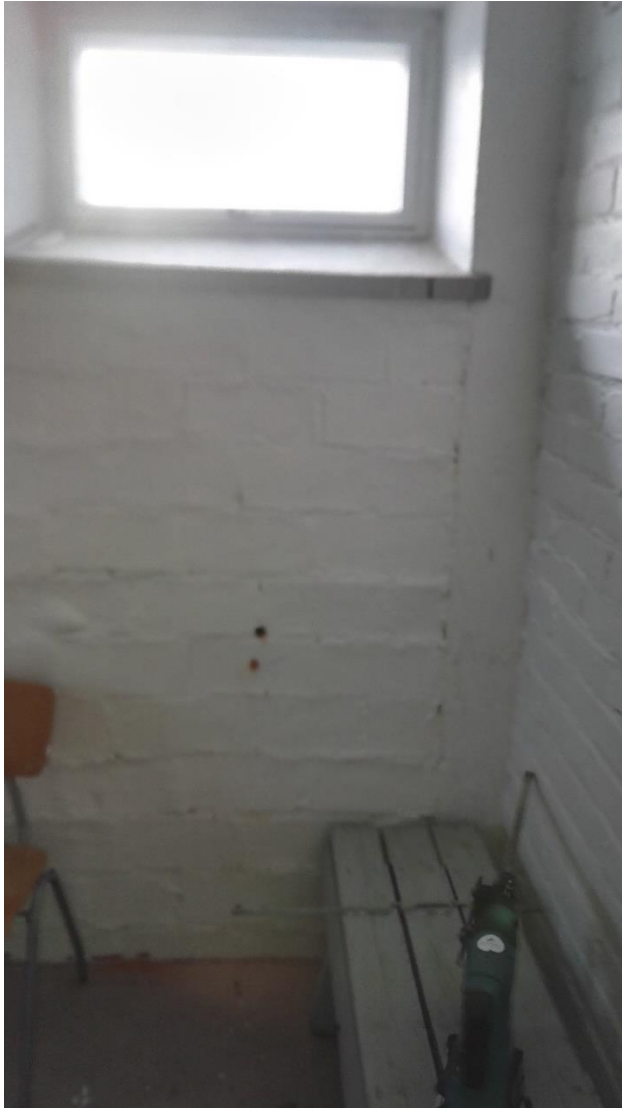
Rakenneavauksessa oli tutkimushetkellä aistittavissa voimakas pikisivelyn haju. Koulurakennukseen suoritetuissa haitta-ainetutkimuksissa pikisivelyssä on todettu poikkeavia määriä PAH-yhdisteitä. Tutkimuspisteessä pikisively oli endoskoopilla tarkasteltuna yhtenäinen, mineraalivillassa ei ollut aistittavissa poikkeavaa hajua. Maanvastainen sisäpuolelta lämmöneristetty ulkoseinärakenne on nykytietämyksen mukaan kosteustekninen riskirakenne, vaurioitumisriskinä on maaperän kosteuden kulkeutuminen eristemateriaaleihin ja sisäilman kosteuden tiivistyminen kylmiin ulkovaipparakenteisiin. Maanvastaisen ulkoseinän lämmöneristeestä otettiin yksi materiaalinäytteenä noin 10 cm maanpinnan alapuolelta. Materiaalinäytteen tulos on esitetty taulukossa 3.

Kuva 35. MVUS-RT1, eristeessä ei todettu poikkeavaa mikrobikasvua. Rakenneavauksessa aistittavissa voimakas pikisivelyn haju.

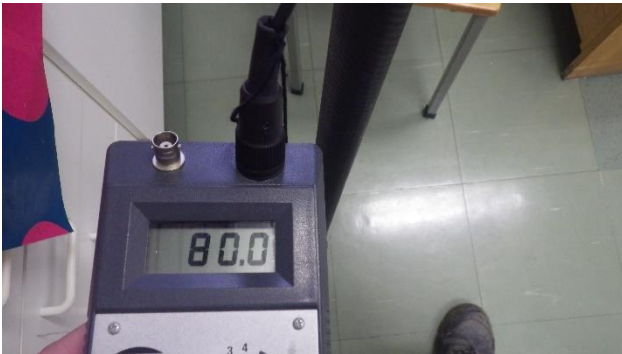
Kuva 38. Alkuperäisen rakennusosan alapohjassa ei todettu pintakosteuspoikkeama-alueita.

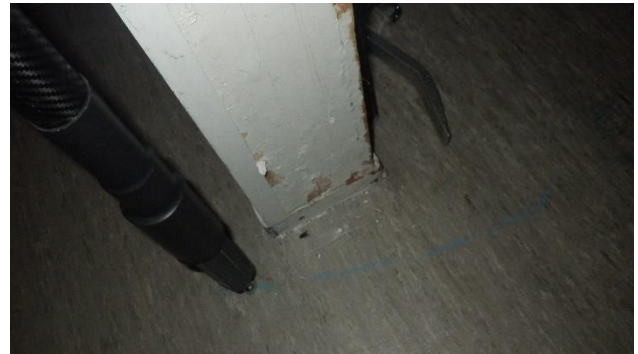
Laajennusosalla alapohjarakenteiden kosteusteknisessä toimivuudessa ei havaittu puutteita. Vesikattovuodoista johtuen varastotilan C110 lattiassa havaittiin pienialainen kosteuspoikkeama-alue pinta-kosteusmittarilla, viiltokosteusmittauksissa pinnoitteen alapuolelta todettiin lievästi koholla olevaa rakennekosteutta. Lattiapinnoitteen alapuolella aistittiin poikkeavaa, lattiapinnoitteen vaurioitumiseen viittaavaa hajua.

Kuva 39. Poikkeavaa pintakosteutta todettiin pienialaisesti tilassa C110.

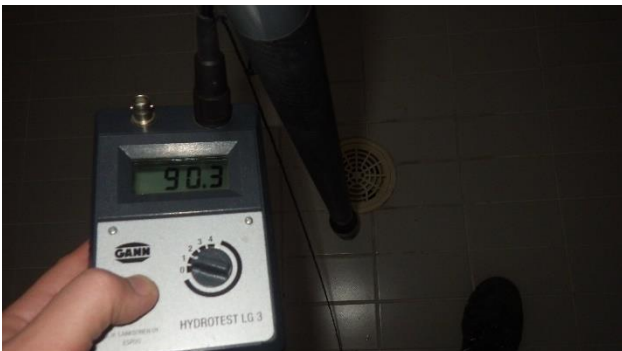
Kuva 40. Pesuhuoneessa pienialaisia kosteuspoikkeama-alueita suihkukaivojen ympärillä. (Mittarin lukema 90,3)

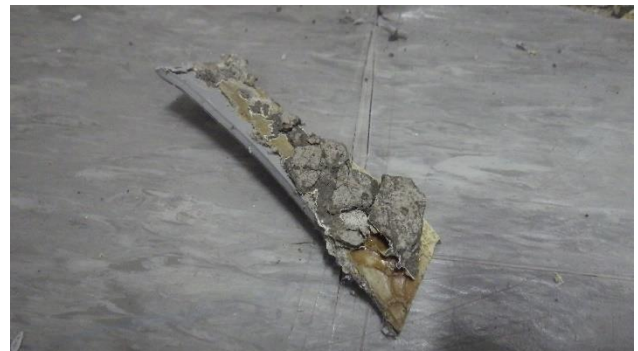
Kuva 41. Tilan C110 muovimatossa pistävä haju vesivuotoalueella.

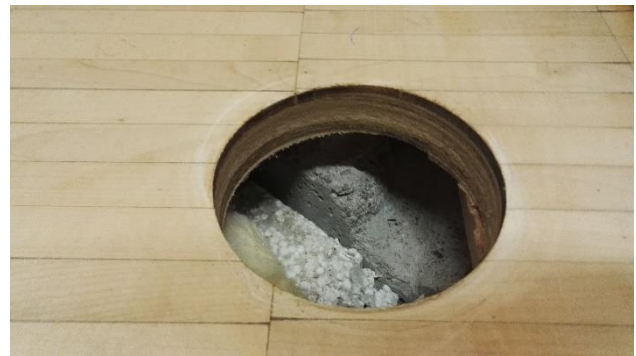
Kuva 45. AP-RT3, liikuntasalin alapohja betonilaatan päälle rakennettu koolattu puurakenne. Materiaalinäytteessä ei todettu mikrobikasvua, laatan ja eristeen välissä rakennusmuovi.

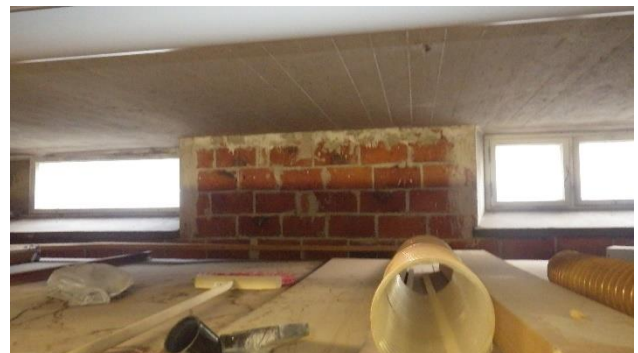
Kuva 49. Teknisen tilan yläpuolella välipohjarakenne paikallaan valettu tb-laatta, jonka päällä puukoolaus.

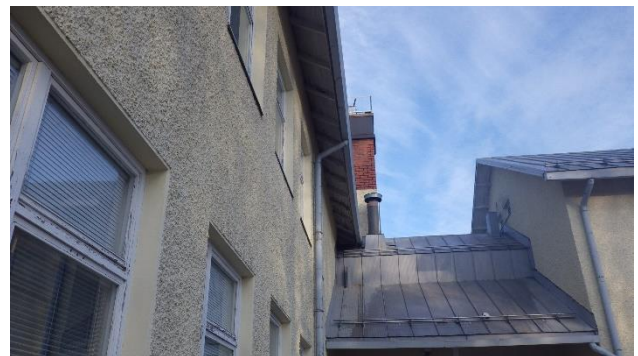
Kuva 51. Alkuperäisten rakennusosien välillä pienialainen mansardikatto.

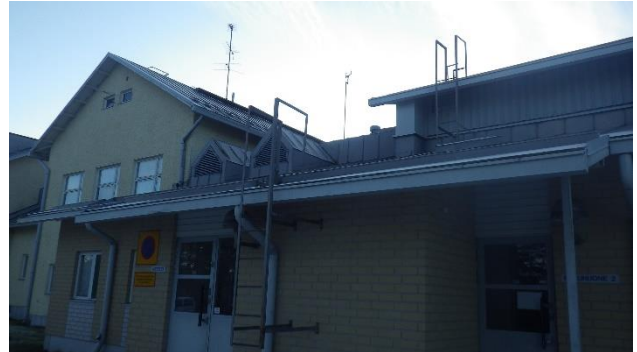
Kuva 53. Vesikaton muotoja liikuntasalin puolella.

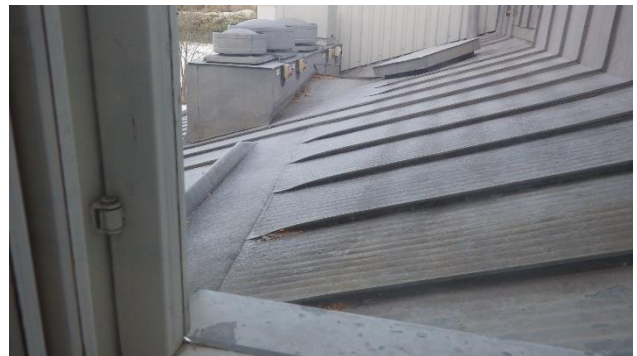
Kuva 55. Vesikattoja päästiin tarkastamaan ainoastaan osittain liukkaista olosuhteista johtuen.

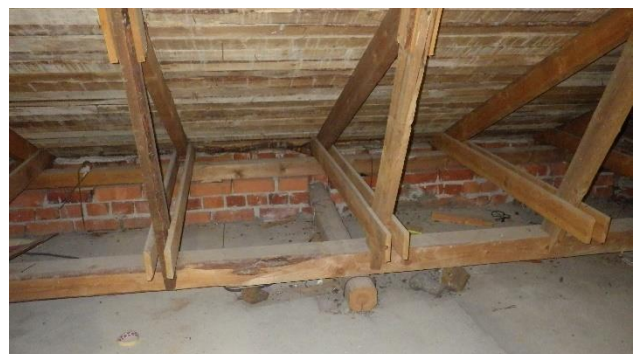
Kuva 57. Yläpohjatile tuulettuu räystäsrakojen kautta.

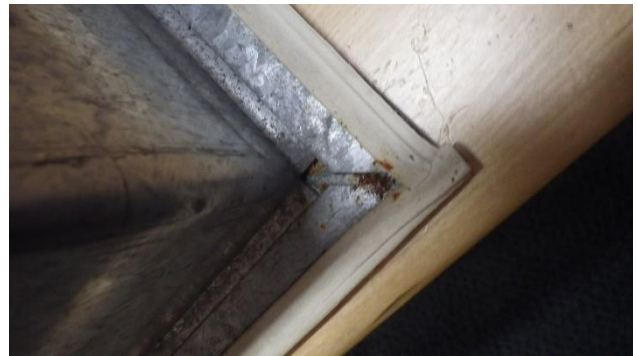
Kuva 67. Tarkastusluukussa ruostetta.

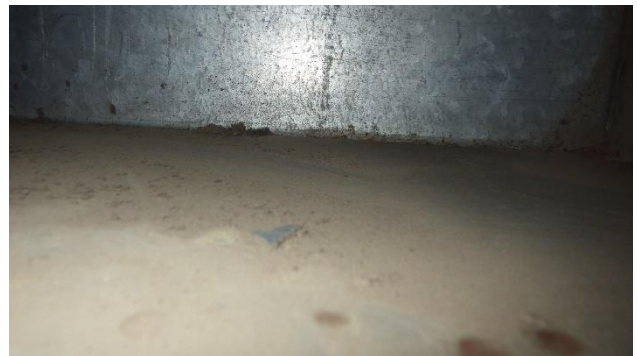
Kuva 69. Tuloilmakanava likainen aulatilán C101 ja liikuntasalin C103 välillä.

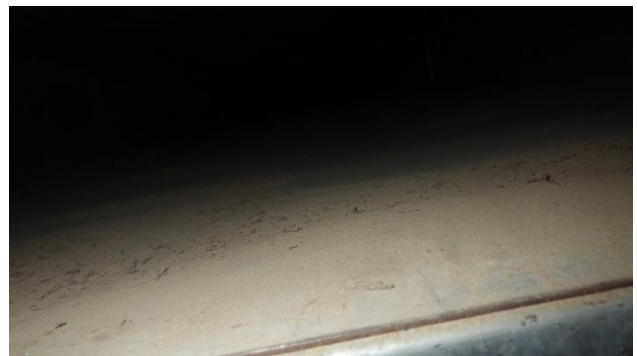
Kuva 71. Aulatilán C101 kohdalla tuloilmakanavan pohjalla runsaasti likaa ja siitepölyä.

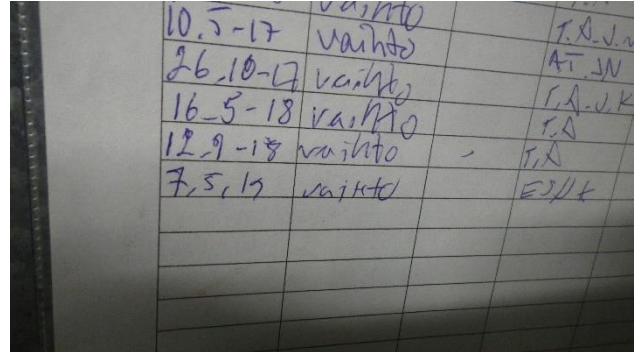
Kuva 73. TK-05 ja TK-06 vaihtoväli suodattimille kaksi kertaa vuodessa.

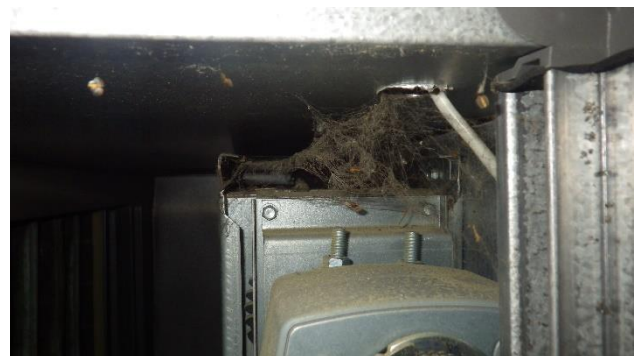
Kuva 75. Tuloilmakoneessa todettiin runsaasti likaa ennen suodattimia.

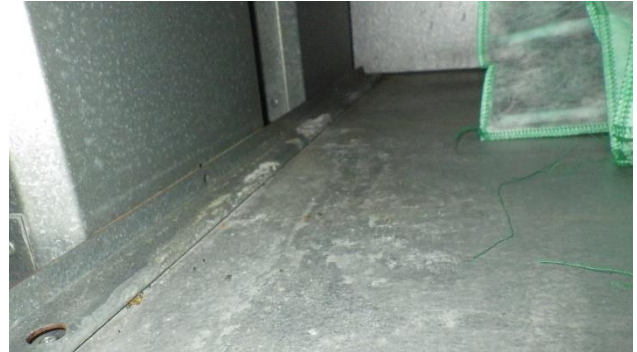
Kuva 77. Lieviä kosteusjälkiä suodattimien jälkeen.

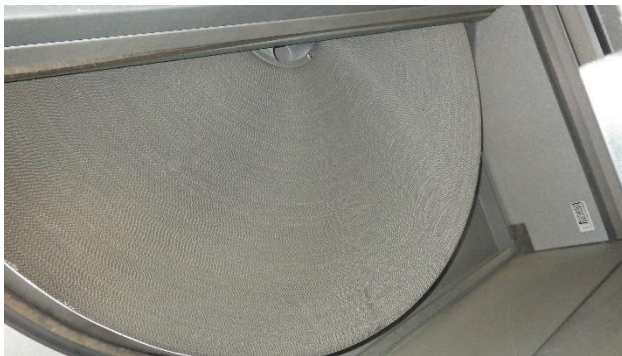
Kuva 78. Pyörivän LTO-kiekon toiminnassa ei puutteita.

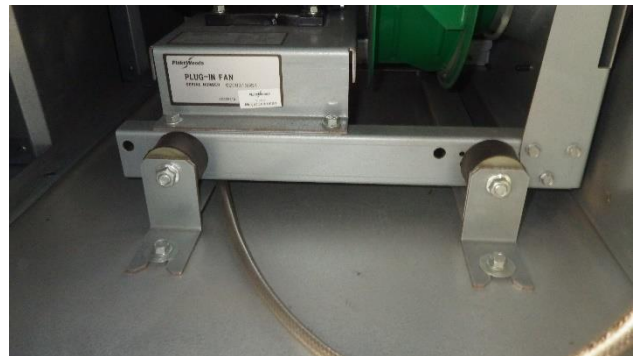
Kuva 79. Puhallinkammio puhdas.

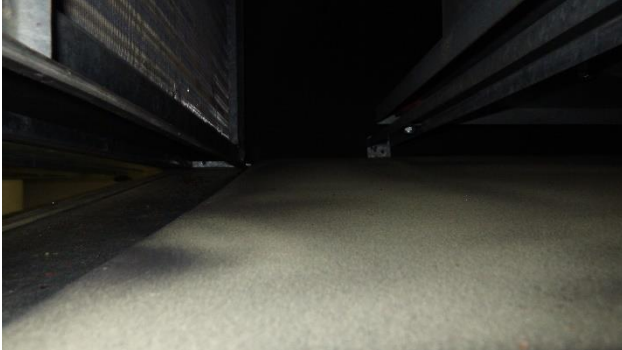
Kuva 80. Tarkastusluukun pohjalla runsaasti siitepölyä ym. ulkoilmapölyä.

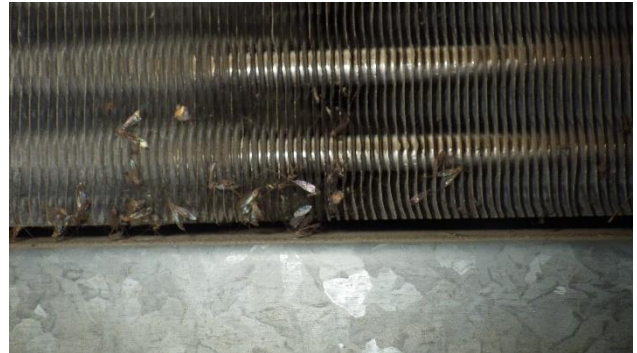
Kuva 83. Jälkilämmityspatterin säleikkö täynnä hyönteisiä.

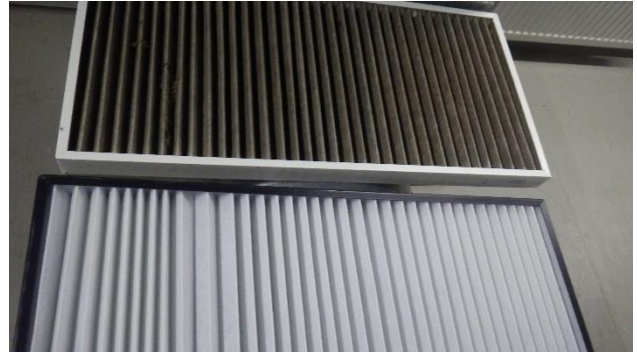
Kuva 86. Tuloilmasuodatin likainen. Alapuolella kuva uudesta suodattimesta.

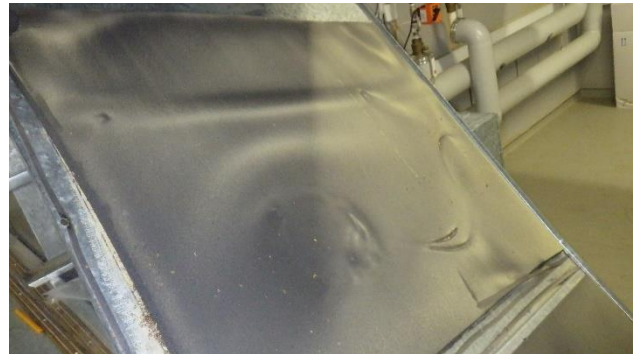
Kuva 88. Selkeistä ohivuodoista johtuen suodattimen ohi kulkeutuu runsaasti siitepölyä ym. epäpuhtauksia.

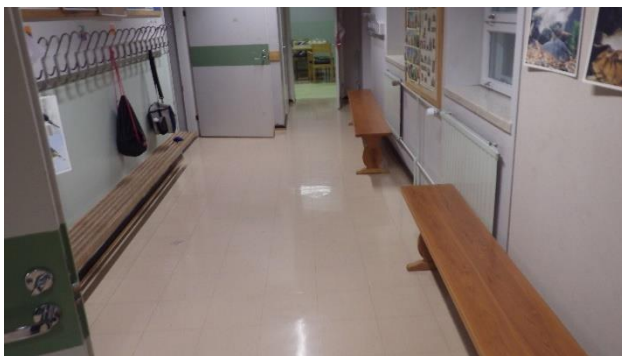
Kuva 90. Koulun tiloissa osin alkuperäinen vinyylilaattalattia.

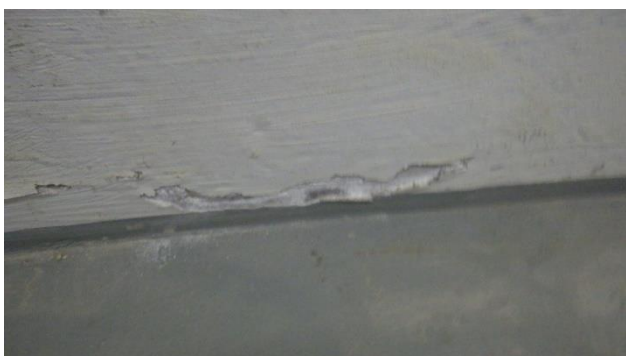
Kellarissa todettiin paikallisia kosteuden aiheuttamia jälkiä kantavien seinä- ja pilarirakenteiden alaosissa. Kellarissa aistittiin voimakasta ratapölkyn hajua, jonka lähteenä on maanvastaisissa rakenteissa oleva pikisively ja siinä todetut PAH-yhdisteet.

Kuva 94. Kellarissa kantavien väliseinien alaosissa paikoin kosteuden aiheuttamia jälkiä.

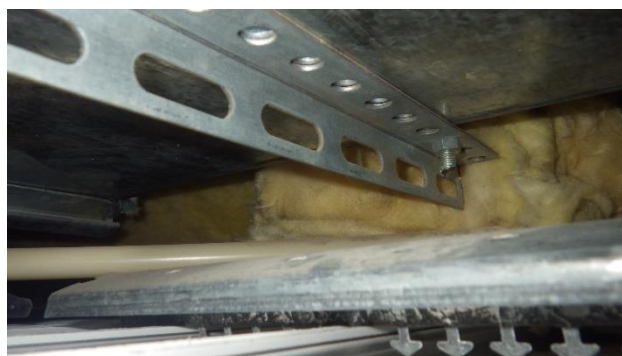
Kuva 95. Alakattotilassa todettiin avoimia mineraalivillapintoja aulatilassa C101.

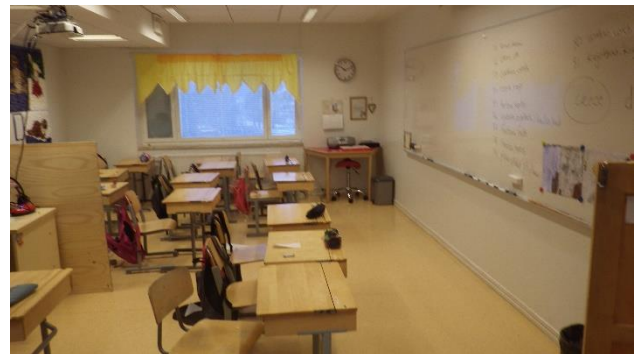
Kuva 101. Kaakkoissiiven luokahuoneiden lattiapintoja uusittu peruskorjauksen 2012 yhteydessä.

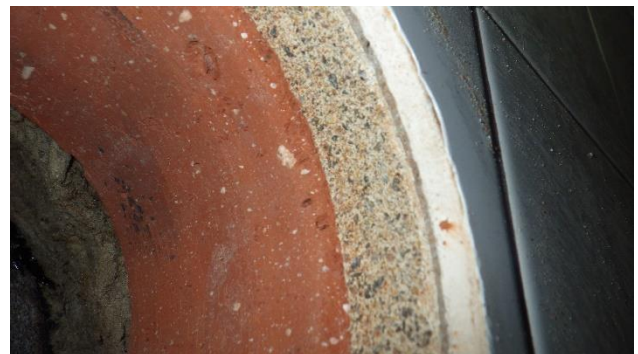
Kuva 7. Ulkoseinän sisäpinnassa 20 mm muuraus.

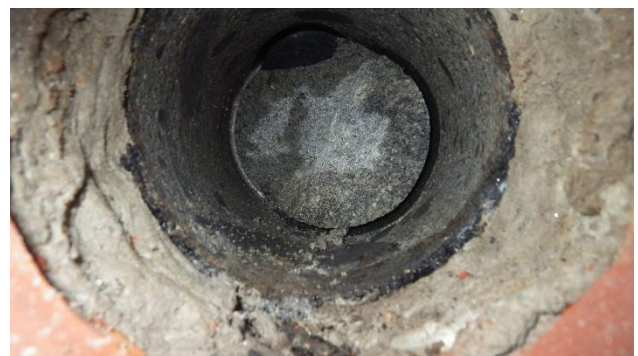
Kuva 10. Ulkoseinärakenne todettiin vastaavaksi US-RT1 kanssa.

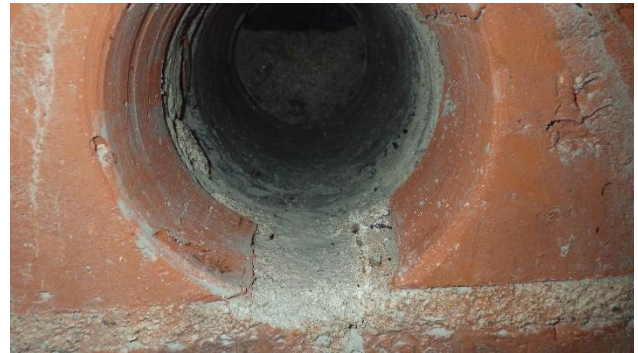
Kuva 13. Pikisivelyssä selkeä ratapölkyn haju.

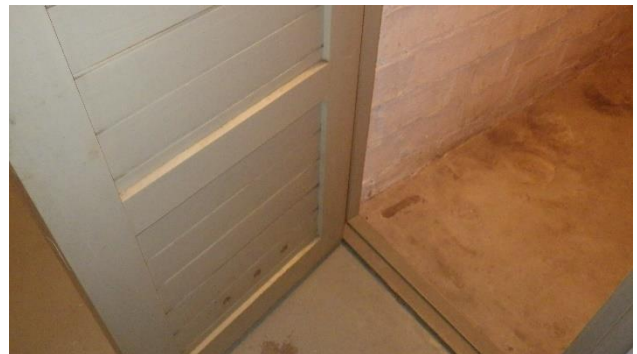
Kuva 25. Lattiapinnoitteet kellarissa pääosin maalattua- tai paljasta betonipintaa.

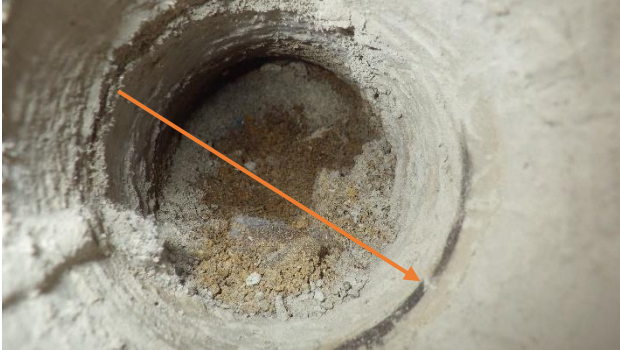
Kuva 28. Alapohjarakenteena kellarissa kaksoislaatta, jonka välissä pikisively.
