## KUNTOARVIO

22.01.2019

Kohde  
Laitaatsillan telakan venevaja  
Laivamiehenkatu 2  
Savonlinna

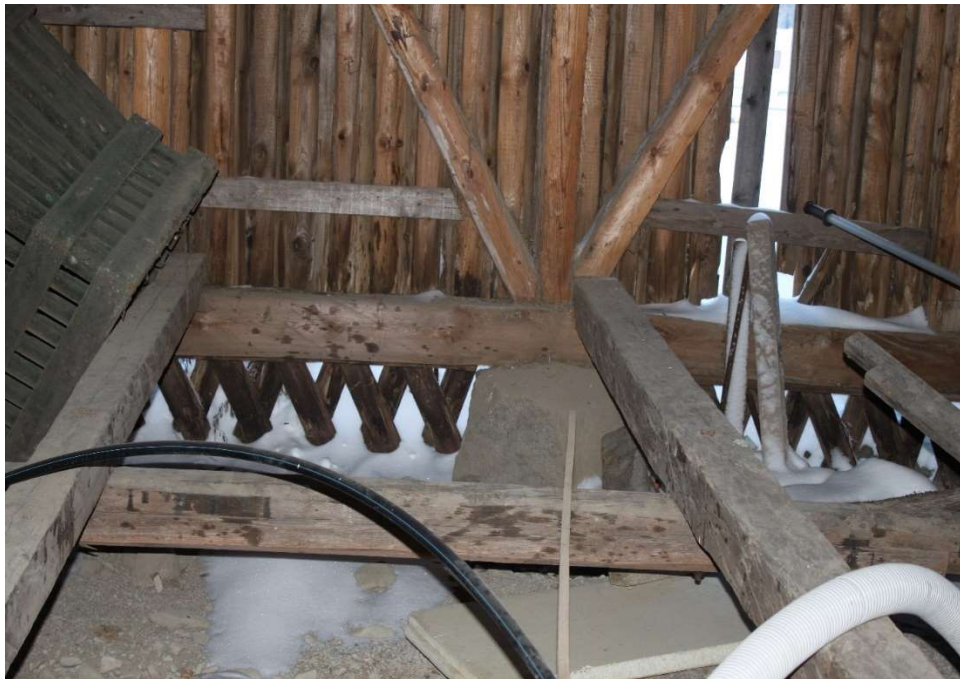
Seinärakenteet tukeutuvat suurten irtokivien päälle, jotka ovat suoraan täyttömaan päällä.

Maaperä kivien alla on elävää ja tästä syystä koko rakennus on liikkunut ryhdistään.

Kuva 1. Peruskivi kantaa seinän pystyrakenteet.

Perustukset uusitaan/korjataan. Seinät, pilarit ja palkit tunkataan paikoilleen. Välitasojen laudoitukset uusitaan tai tarkistetaan ja korjataan. Haitta-ainekartoituksen tulokset huomioitava. Taipuneet välipohjapalkit korvataan uusilla hirsillä. Ulkovuoraus uusitaan kokonaan. Räystäslaudat uusitaan. Uudet räystäskourut ja syöksyt asennetaan.

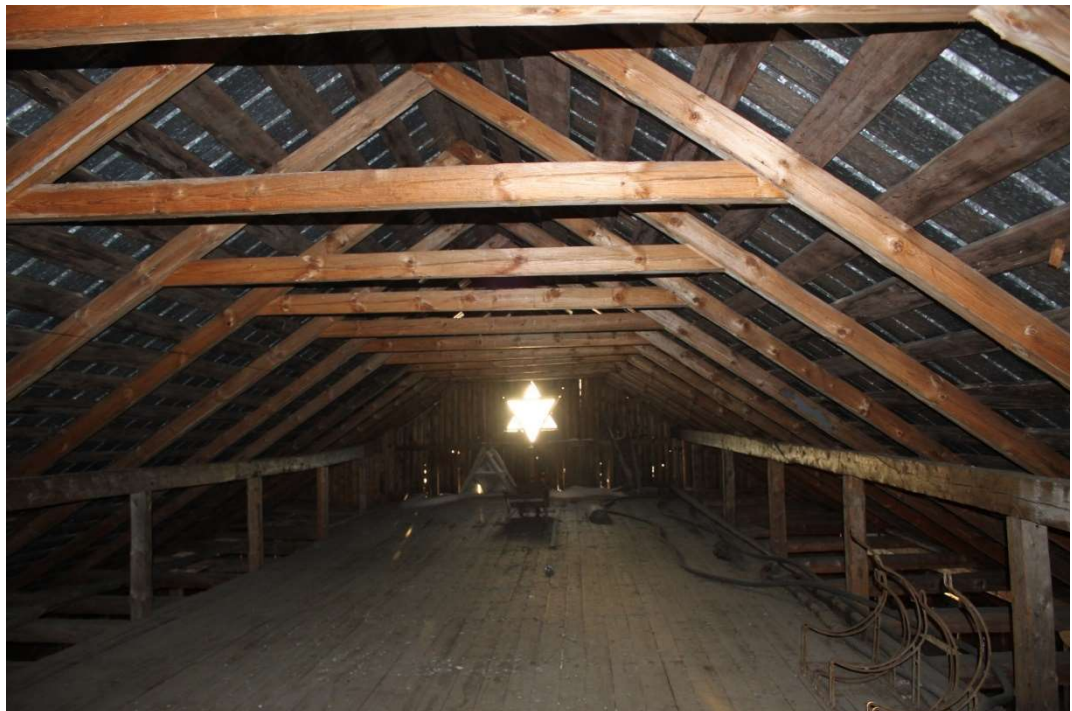
Kattorakenteet ja sitä myöten peltikate eivät ole aivan suorassa. Kattorakenteissa on havaittavissa siirtymiä. Katon painuminen on havaittavissa selvästi räystääslinjassa.

Siirtymät ja vinoudet johtuvat perustamistavasta.

Kuva 2. Kattorakenteita

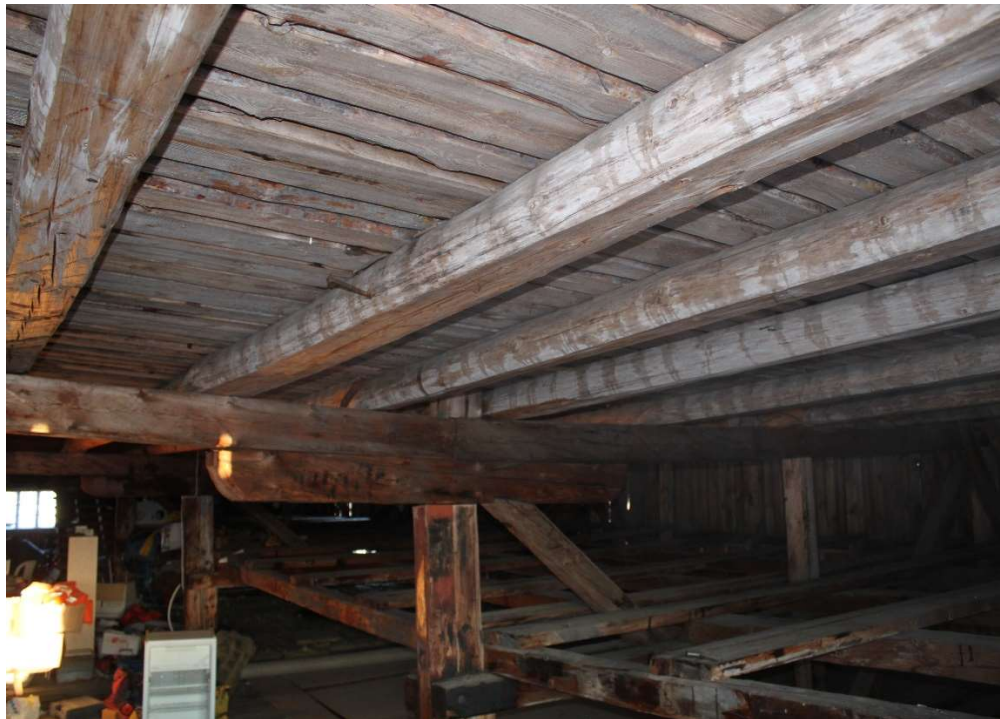
Välipohjat ja veneiden säilytystasot ovat hirsirakenteisia. Rakenteissa ei ole silmämääräisesti arvioiden havaittavissa lahovaurioita. Palkistoissa ja pilareissa on paikoin runsaasti vajoamia ja siirtymiä. Tason korkoero voi olla jopa 50cm silmämääräisesti arvioiden. Suurten siirtymien vuoksi riski rakenteen sortumiselle on kasvanut huomattavasti. Myös taipumia on havaittavissa.

Kuva 3. Välipohjapalkistoissa taipumia

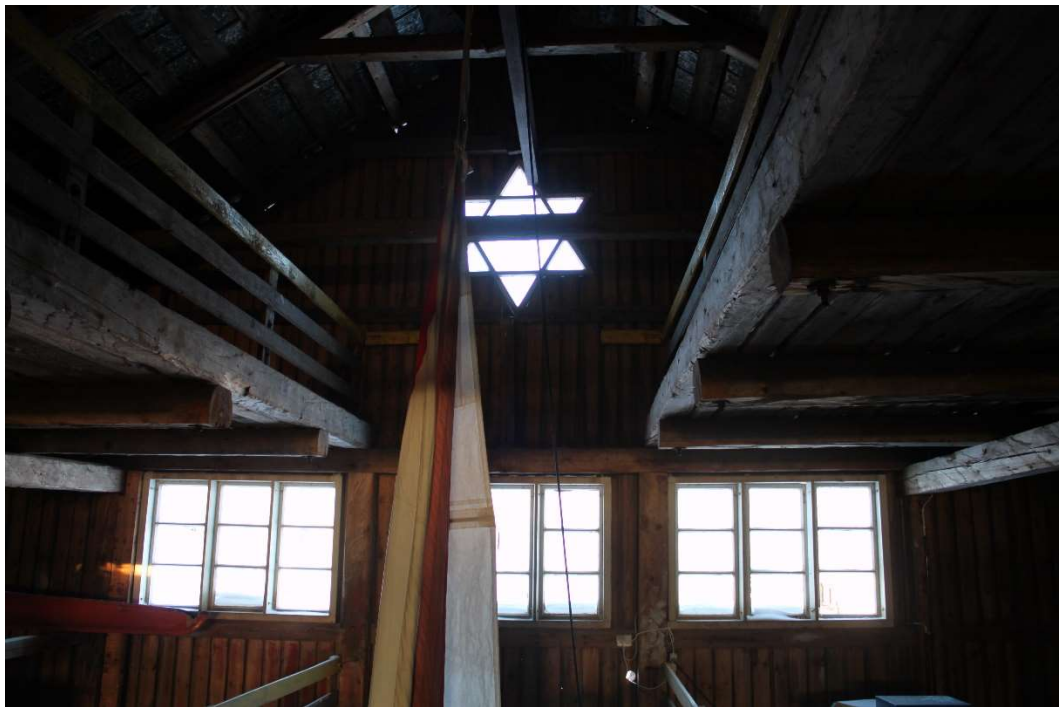
Lasitukset ovat huonossa kunnossa. Lähes kaikki ruudut ovat joko tippuneet tai rikkonaisia. Osa ikkuna-aukoista on peitetty levytyksellä.

Ikkunoiden huono kunto lisää sisäpuolen kosteusrasitusta, koska vinosade ja tuiskulumi pääsee sisälle.

Kuva 4. Ikkunoita

Kaikki ikkunat ja ovet uusitaan smyygeineen ja peitelautoineen alkuperäiseen asuun.
