Selvitys

**VENEVARASTON (56L)**

kulttuurihistoriallisesta ja maisemallisesta

Laitaatsillan telakka-alueelle

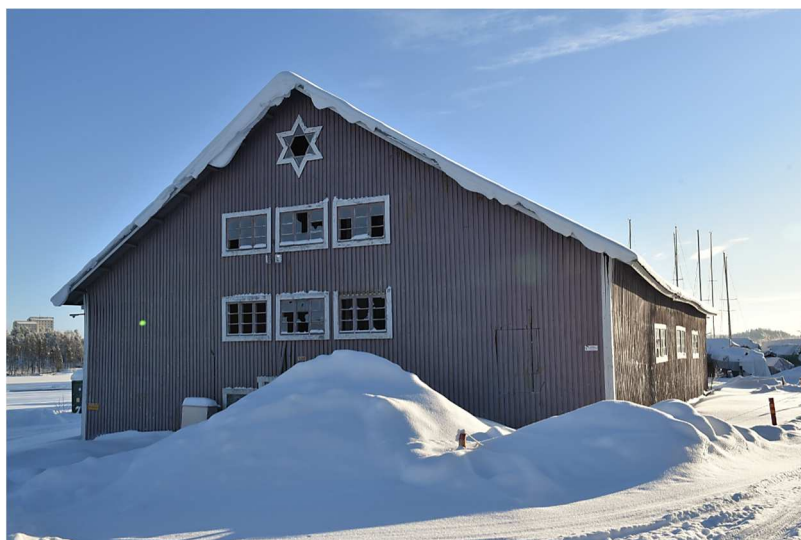
Kuva: Pohjoispääty ja länsisivu.

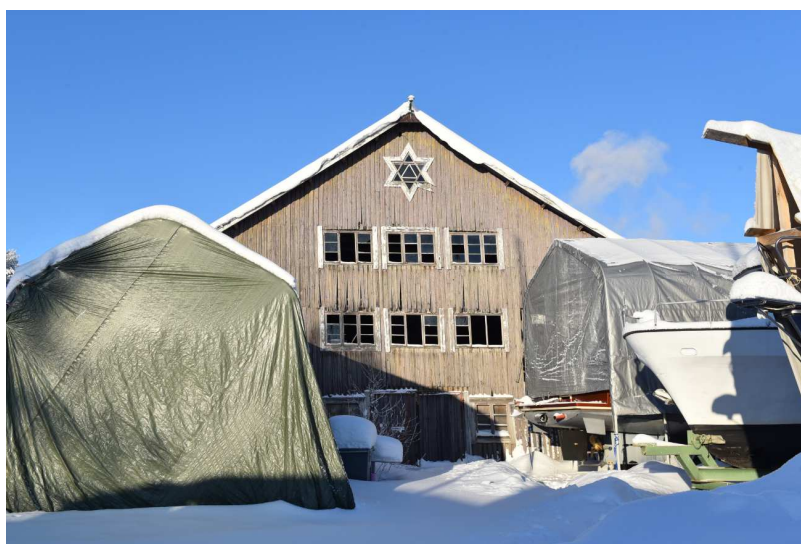
Kuva: Eteläpääty.

Rakennuksen ulkoasu on päässyt rapistumaan. Kohteen ulkoasun materiaalien autenttisuus on vaarantunut. Toisaalta käyttö rakennuksen lautavuoraus sekä suorat ikkunoiden ja ovien vuorilaudat eivät ole ainutlaatuisia, joten niiden uusiminen samanlaisena on luonteva korjaustoimenpide. Pieniruutuiset ikkunapokat ja eritoten tähti-ikkunat ovat rakennusosia, joissa materiaalin autenttisuus on erityisarvo ja tavoitteena olisi mahdollisuuksien mukainen vanhan kunnostaminen eikä uusiminen (eteläpäädyssä erittäin huonokuntoiset).

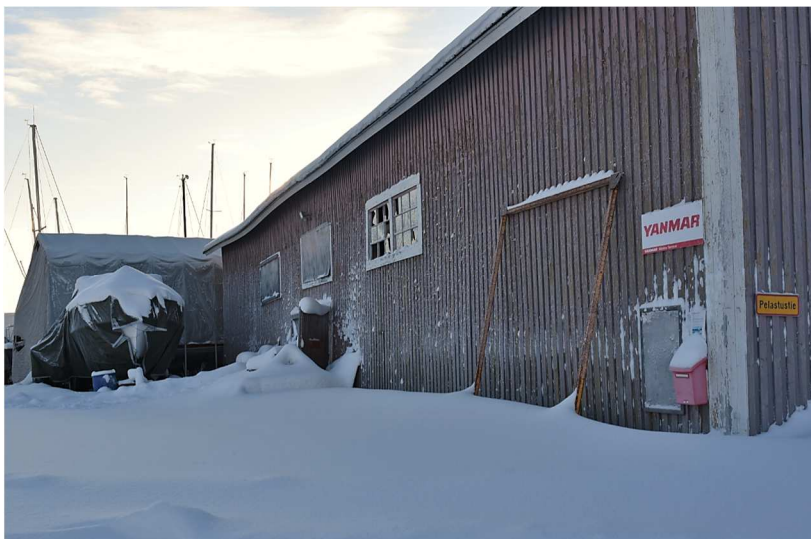
**Kuva:** Järvenpuoleiselle sivulle on avattu sisäänkäynti ja ikkuna myöhemmin rakennettuun toimistoon. Ikkunoita on peitetty levyillä.

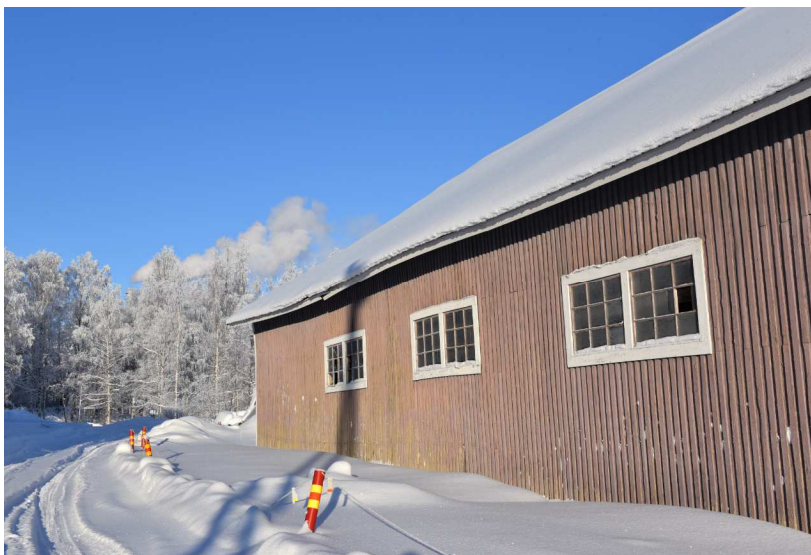
**Kuva:** Rakennuksen lännenpuoleinen sivuseinä. Perustuksen liikkuminen näkyy katon aaltoiluna.

Länsipuolella korkeampi maa syöttää pintavedet rakennuksen alle. Rakennus vajoaa, kiviperusta on osin liikkunut ja palkistorakenne on osin taipunut. Ikkunat ovat suurelta osin rikki ja päästävät veden ja lumen sisälle rakenteisiin. Vuorilaudoitus on osin ikääntynyt.

Rakennuksen perustuksen eläminen aiheuttaa rakennuksen kallistumista, joka vuorostaan on seurausta täyttömaapohjaisesta rakennuspaikasta. Rakennuksen liikkuminen tulee jatkumaan, jos perustuksia ei paranneta ja marmassoja niiden alla ja ympärillä uusita.

Perustukset uusitaan / korjataan. Seinät, pilarit ja palkit tunkataan paikoilleen. Välitasojen laudoitukset uusitaan tai tarkistetaan ja korjataan. Taipuneet välipohjapalkit korvataan uusilla hirsillä. Haitta-ainekartoituksen tulokset on huomioitava rakennuksen käytössä.

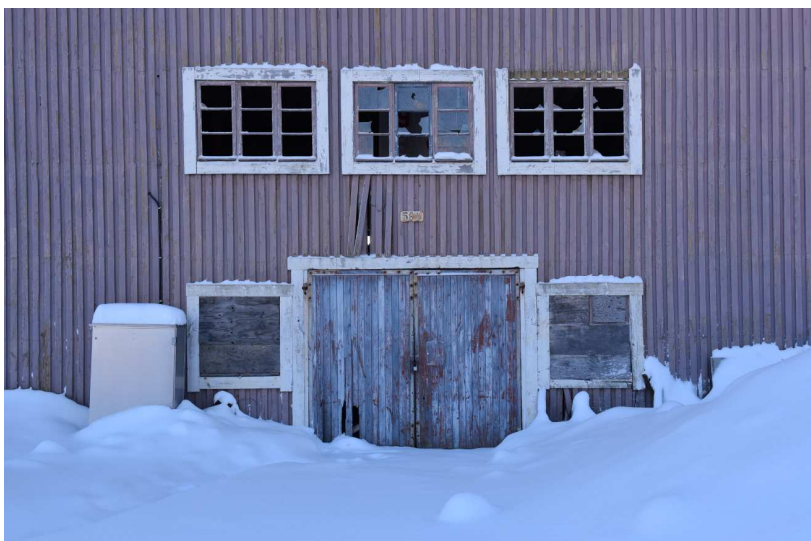
**Kuva:** Pohjoispääty. Rakennuksen ikkunoita ja ovia on rikki. Vuorilaudoitus on ikääntynyt, erityisen laajalti eteläpäädyssä. Pellille maalattu tunnus 56 L on säilynyt pohjoispäädyn oven yllä.

> Vuonna 2019 tehtyyn kuntoarvioon sisältyvässä korjausehdotuksessa esitetään ulkovuoraus ja räystäslaudoitus kokonaan uusittavaksi, myös kaikki ikkunat ja ovet vuorilautoineen. Olennaisinta on kuitenkin perustuksen ja kantavan runkojärjestelmän kunnostus.

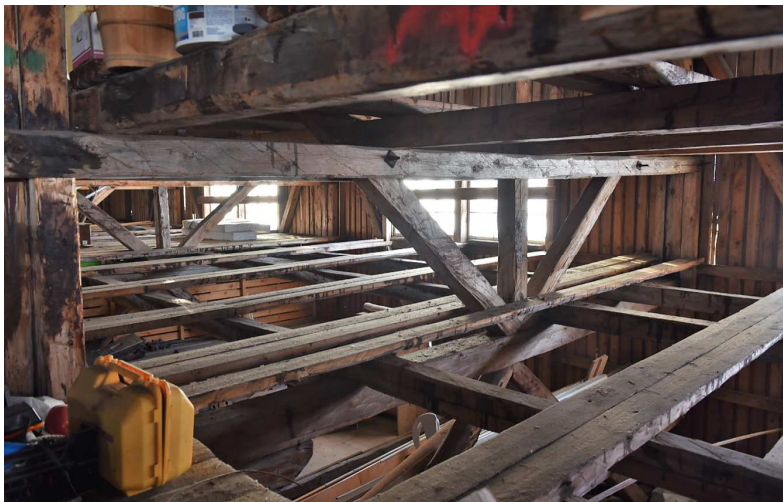
**Kuva:** Rakennuksen hirsirakennetta. Tasanteet eivät ole kauttaaltaan umpinaisia.

Kuntoarvion mukaan runkorakenteissa ei havaittu merkittäviä lahovaurioita. Seinissä on suuria taipumia sekä pullistuksia hirsien siirtymisestä johtuen, myös välipohjapalkistoissa on taipumia.

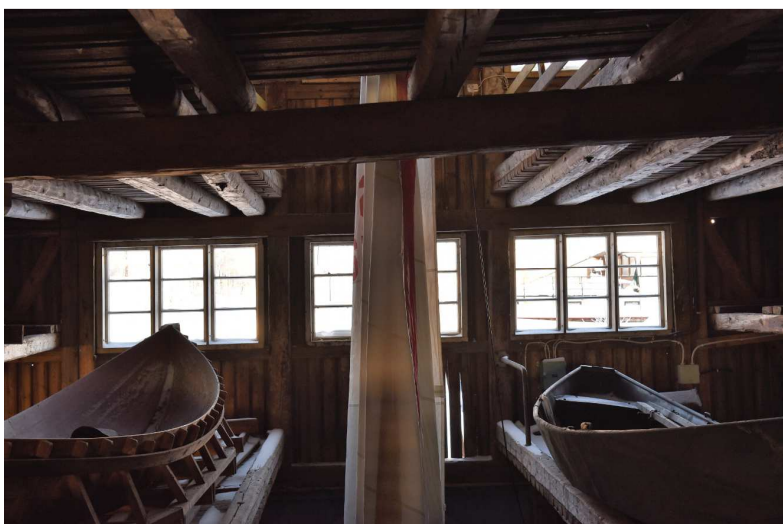
**Kuva:** Pohjoispäädyssä oleva aukko, jonka kautta veneitä nostettiin. Aukossa ei ole alkuperäistä nostolaitetta.

Sisätilat edustavat lähes muuttumattomana säilynyttä veneiden siirto- ja säilytystekniikkaa. Säilytettävät veneet on tuotu kolmikerroksisen rakennukseen sisään sen molemmissa päädyissä olevista leveistä pariovista. Pohjoispäädyssä kattorakenteisiin kiinnitetyn vintturin avulla veneet on nostettu ylempiin kerroksiin, jossa ne työnnetty omille paikoilleen. Ylimmällä tasanteella, vintissä, on säilytetty paksuja sinkkivaijereita.

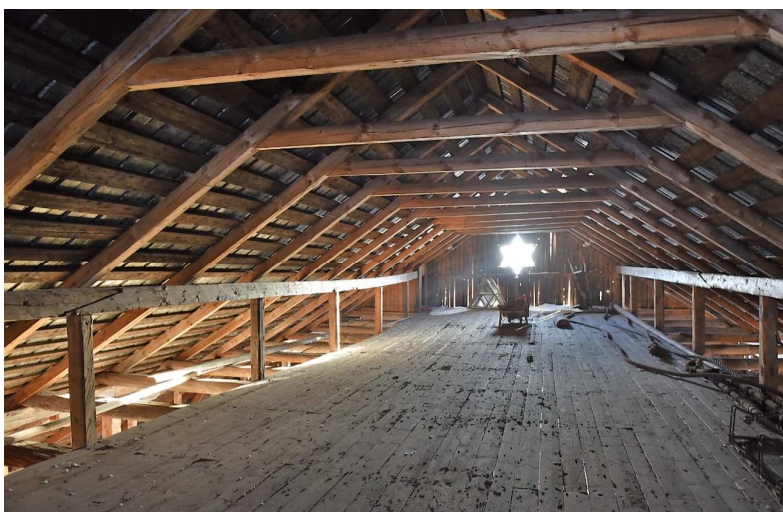
**Kuva:** Vinttikerros. Lankkuportaat sijaitsevat rakennuksen pohjoispäässä, lähellä nostoaukkoa.
