Hanke  
ANTTOLAN KOULUN PERUSKORJAUS

## Hankesuunnitelma

## ANTTOLAN KOULU PERUSKORJAUS 2020

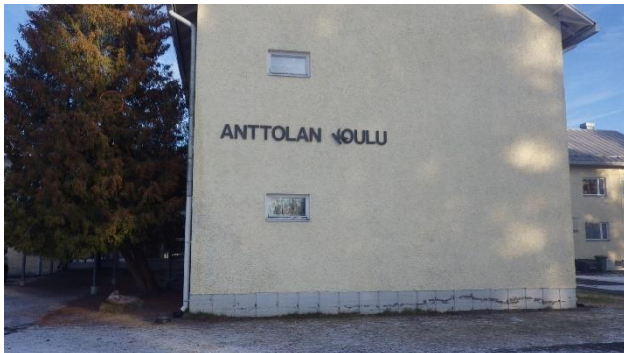
Kuva 5. Sokkelissa havaittavissa maalipinnan irtoilua / halkeilua. Sokkelipinnat huoltomaalauksen tarpeessa.

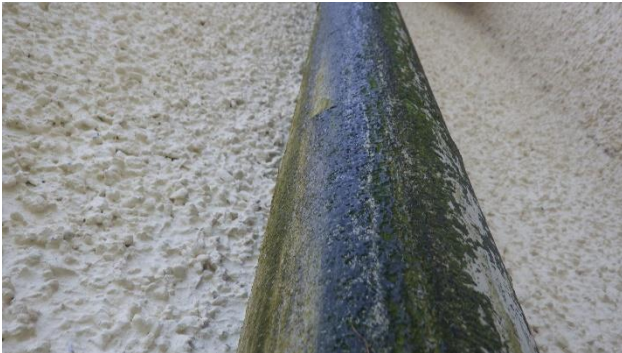
Kuva 11. Tulvineesta sadevesikourusta johtuen syöksytorven ulkopinnalle muodostunut sammalkasvustoa.

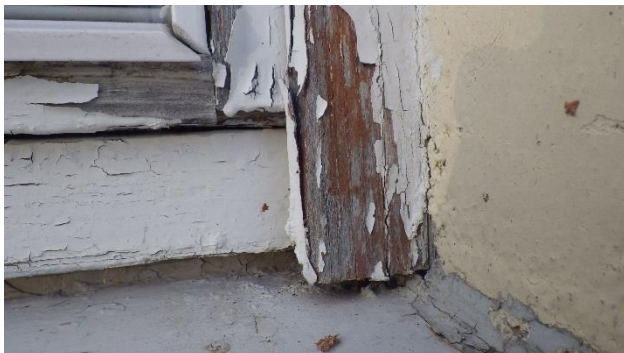
Alkuperäisen rakennusosan ikkunoiden ja ulkoseinän rajapinnassa aistittiin tutkimusten yhteydessä poikkeavaa, mikrobiperäistä hajua. Rakennuksen vanhat puuikkunat todettiin heikkokuntoisiksi, osassa ikkunoiden ulkopuitteista on havaittavissa lahovaurioita. Pellavariveestä otettiin yksi materiaalmikrobinäyte, näytteessä todettiin epäily mikrobikasvusta materiaalissa, rakenneavauksissa oli tutkimushetkellä aistittavissa voimakasta mikrobiperäistä hajua. Alkuperäiset puuikkunat ovat teknisen käyttöikänsä päässä.

Kuva 21. Alkuperäiset (1957) puuikkunat ovat teknisen käyttöikänsä päässä.

1. Alkuperäisten puuikkunoiden uusiminen. Vaurioituneiden riveillojen poistaminen rakenteesta.
2. Laajennusosan ulkopuolisten saumausten (sokkeli, ikkuna-ulkoseinä) uusiminen.

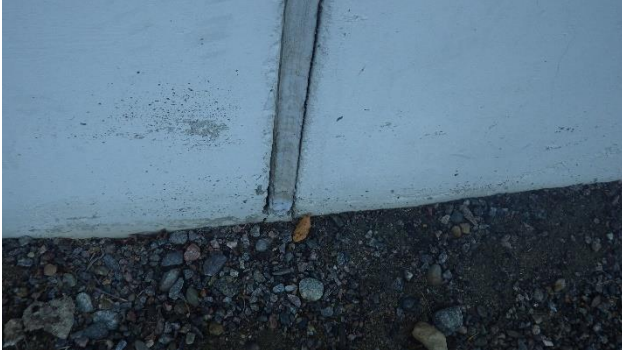
Kuva 29. Liikuntasalin sokkelin elementtisaumoissa epätiiveyksiä.

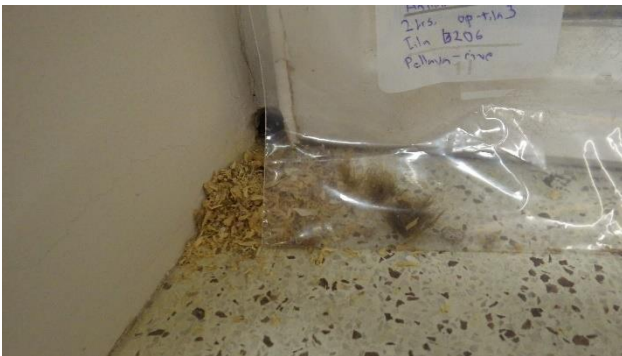
Kuva 31. IKK-RT1, rakenneavauksessa aistittavissa voimakas mikrobiperäinen haju, näytteessä todettiin epäily mikrobikasvusta materiaalissa.

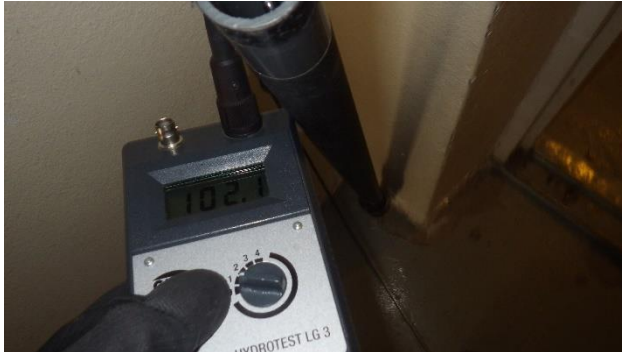
Laajennusosalla alapohjarakenteiden kosteusteknisessä toimivuudessa ei havaittu puutteita. Vesikattovuodoista johtuen varastotilan C110 lattiassa havaittiin pienialainen kosteuspoikkeama-alue pinta-kosteusmittarilla, viiltokosteusmittauksissa pinnoitteen alapuolelta todettiin lievästi koholla olevaa rakennekosteutta. Lattiapinnoitteen alapuolella aistittiin poikkeavaa, lattiapinnoitteen vaurioitumiseen viittaavaa hajua.

Kuva 42. Poikkeavaa pintakosteutta todettiin pienialaisesti tilassa C110. (mittarin lukema 102,1)

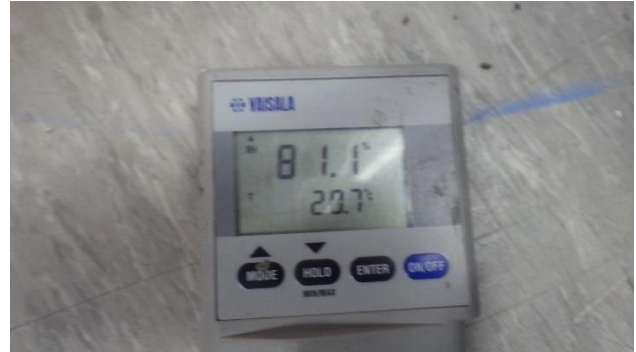
Kuva 43. VM1, viiltomittauksessa lievästi koholla olevaa kosteutta varastossa C110. Lattiapinnon alla pistävä haju.

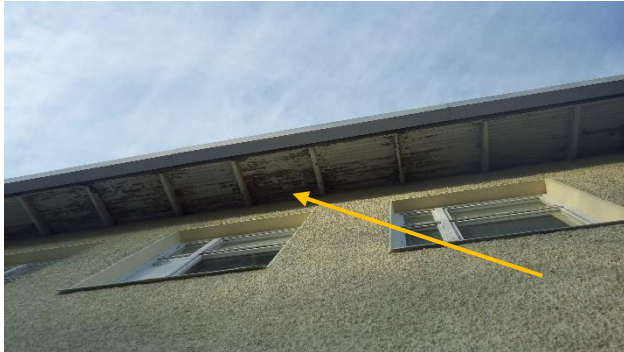
Kuva 52. Alkuperäisen rakennusosan räystäslaudat huollon tarpeessa.

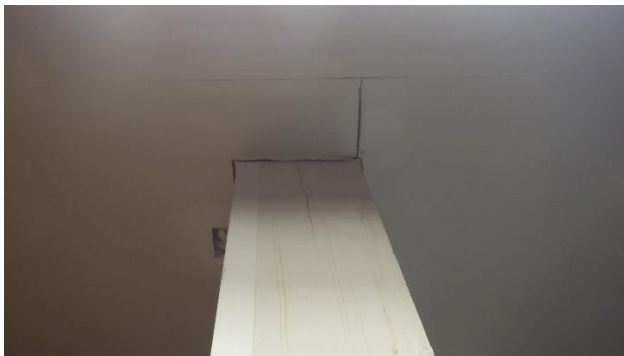
Laajennusosalla vesikatolta on sattunut paikallista vesivuotoa varaston C110 kohdalla. Vesivuodon aiheuttajaa ei päästy tutkimusten yhteydessä tarkemmin selvittämään.

Kuva 54. Liikuntasalin vesikatolta vuotanut vettä varastoon C110.

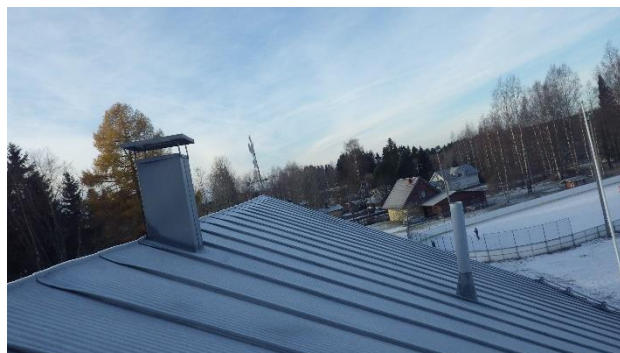
Ilmanvaihtoputkien lämmöneristyksissä ei havaittu puutteita, osa putkista on kondenssisuojaamatta. Viemärin tuuletusputket on viety asianmukaisesti vesikatolle, tuuletusputkien lämmöneristyksessä ja läpivienneissä havaittiin puutteita.

Kuva 61. Viemärin tuuletusputket on tuotu asianmukaisesti vesikatolle, osassa tuuletusputkien läpivientien tiiveyksissä havaittiin puutteita.

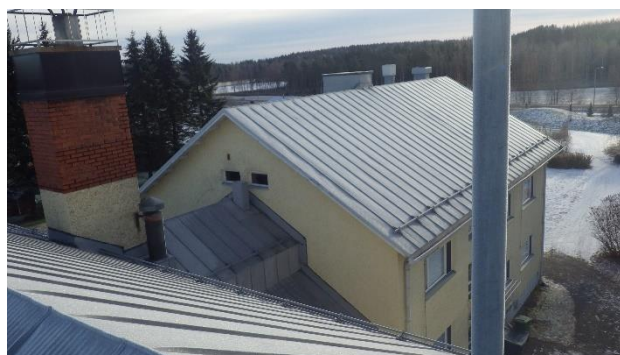
Kuva 63. Yleiskuva vesikatolta, alkuperäisen rakennusosan vesikatto on uusittu vuonna 1987.

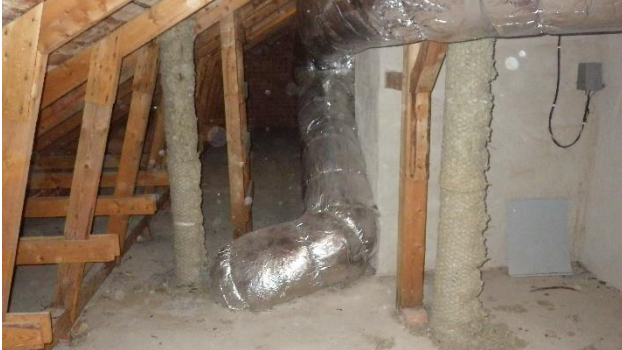
Kuva 64. Yläpohjassa osa iv-kanavista lämmön- ja kondenssisuojattu. Osin kondenssieristykset puuttuvat.

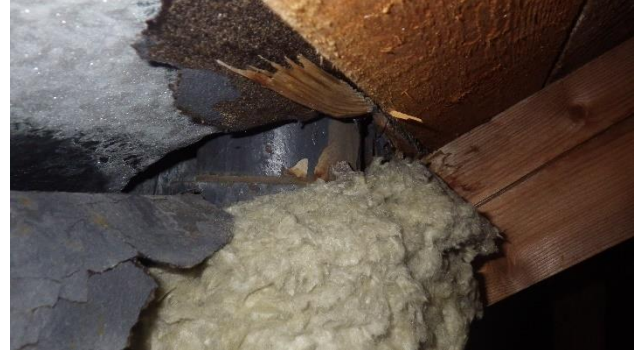
Kuva 65. Epätiivis läpivienti vesikatonle, peltikaton sisäpinta jäätynyt.

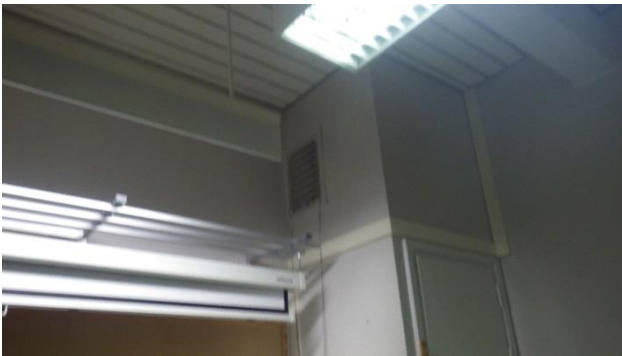
Kuva 66. Lounaanpuoleisessa siivessä painovoimainen ilmanvaihto.

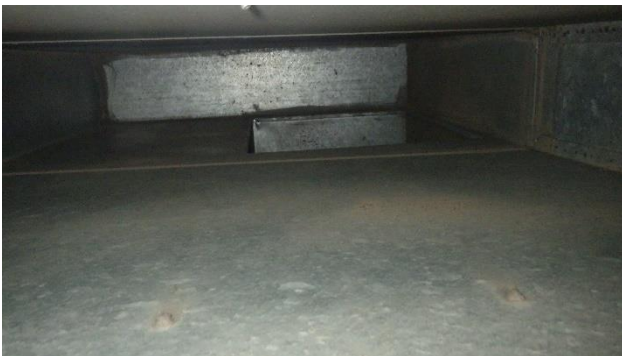
Ilmanvaihtokanavien puhtautta tarkastettiin pistokoeluontoisesti tutkimusten yhteydessä. Vuonna 2012 uusitussa ilmanvaihdossa (TK-03) kanavien puhtaudessa ei havaittu puutteita. Laajennusosan alkuperäisen ilmanvaihtokoneen tuloilmankanavissa todettiin runsaasti epäpuhtauksia aulatilán C101 ja liikuntasalin väliin tehdyssä tarkastuksessa. Kanaviston pohjalla havaittiin runsaasti ulkoilman pölyä sekä siitepölyä, tarkastusluukussa havaittiin ruostetta.

Kuva 68. Tuloilmakanava likainen aulatilán C101 ja liikuntasalin C103 välillä.

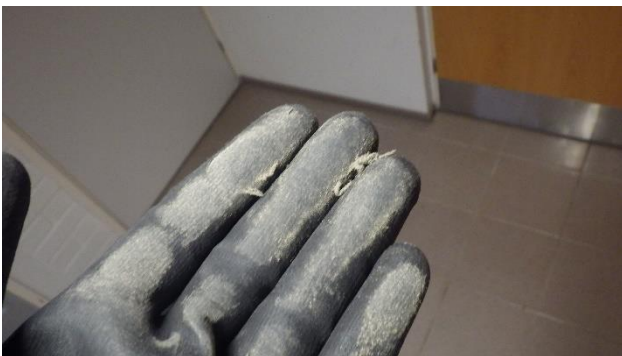
Kuva 70. Aulatilán C101 kohdalla tuloilmakanavan pohjalla runsaasti likaa ja siitepölyä.

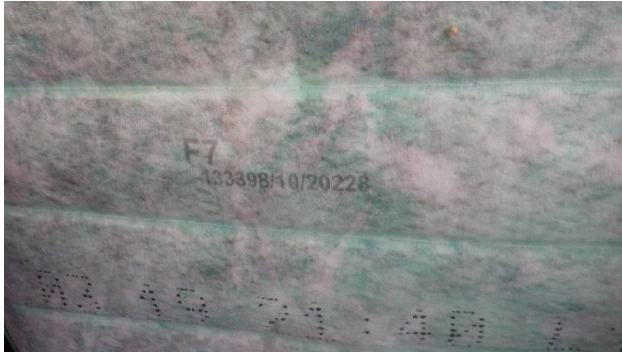
Kuva 76. Tuloilmasuodattimet luokkaa F7, TK-03.

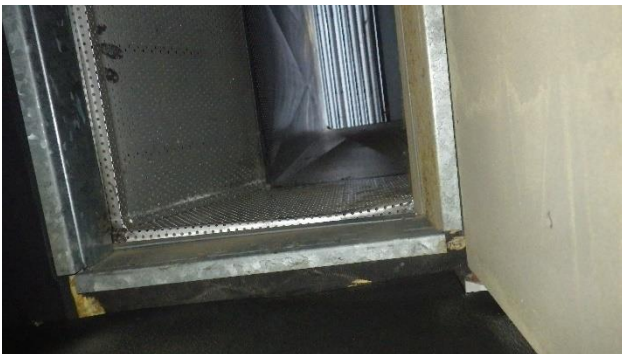
Kuva 84. Ilmanvaihtokoneessa havaittiin reikäpellitettyä mineraalivillaa.

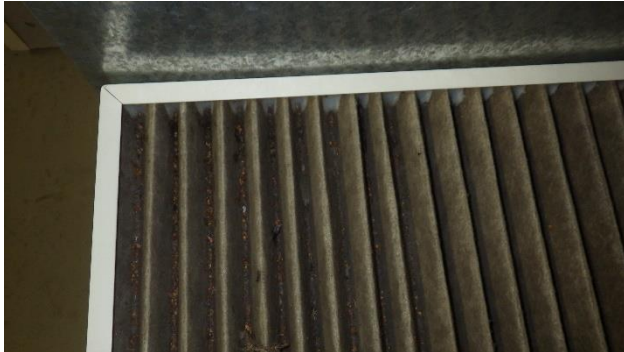
Kuva 85. Tuloilmasuodatin likainen. Suodatin täynnä likaa ja hyönteisiä.

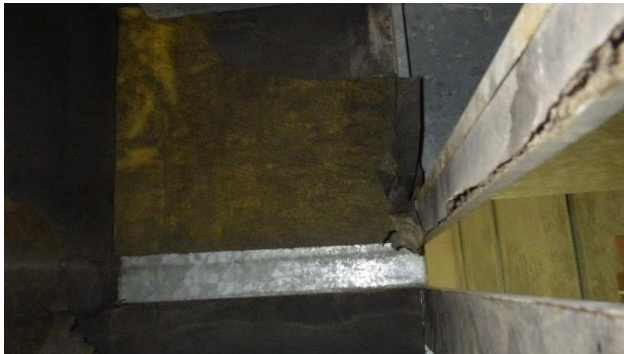
Kuva 87. Avointa villapintaa tulokoneen raitisilmakammion jälkeen.

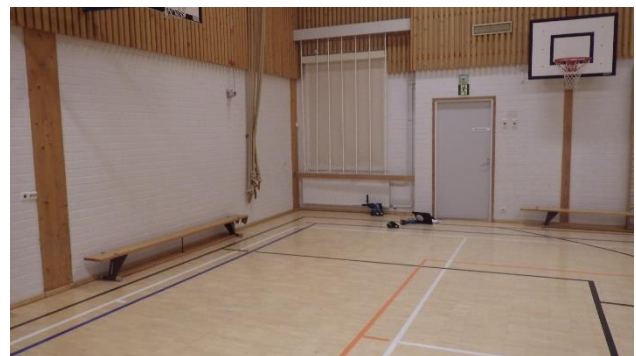
Kuva 91. Liikuntasalissa alkuperäinen parkettilattia.

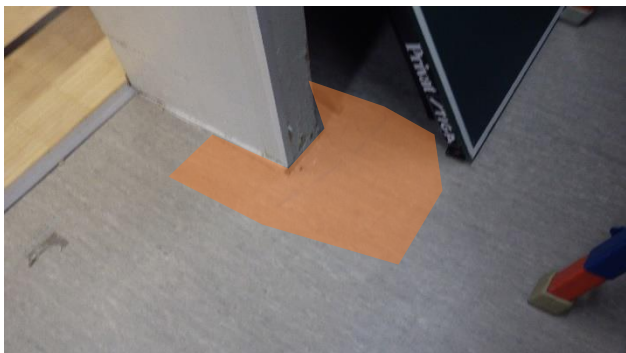
Kuva 92. Poikkeavaa kosteutta havaittiin pintamittarilla mitattuna pienialaisesti tilassa C110.

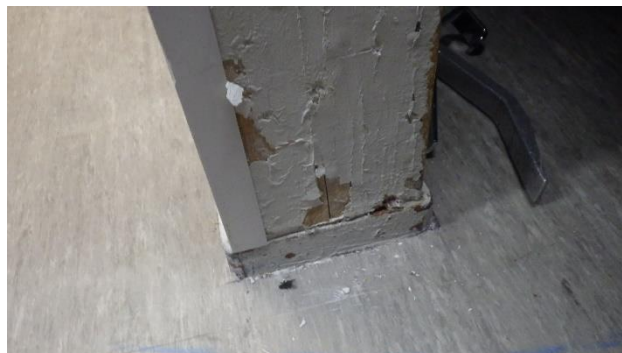
Liikuntasalin viereisessä varastossa C110 on sattunut todennäköisesti kattovuodosta aiheutuneita pienialaisia vesivuotoja. Vesivuodosta johtuen osa varastorakennuksen pintarakenteista on altistunut kosteudelle. Tilassa oli tutkimushetkellä aistittavissa tunkkaista hajua. Lattiarakenteen kosteustilan-  
netta selvitettiin pintakosteusmittarin avulla, kosteuspoikkeama-alueita havaittiin ainoastaan vuoto-  
alueen vaikutusalueella, pienialaisesti. Pintakosteuskartoituksen lisäksi lattiapinnoitteen kosteusti-  
lannetta selvitettiin viiltokosteusmittauksin. Viiltokosteusmittauksen tulokset on esitetty taulukossa  
10.

Kuva 93. Vanhoja kosteuden aiheuttamia jälkiä liikuntavarastossa C110. Vettä vuotanut todennäköisesti vesikatolta.

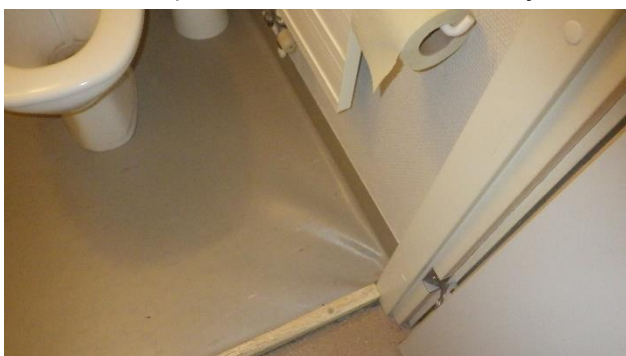
Kuva 96. WC-tilan C120 muovimatto irti alustastaan. Tilassa tunkkainen haju.

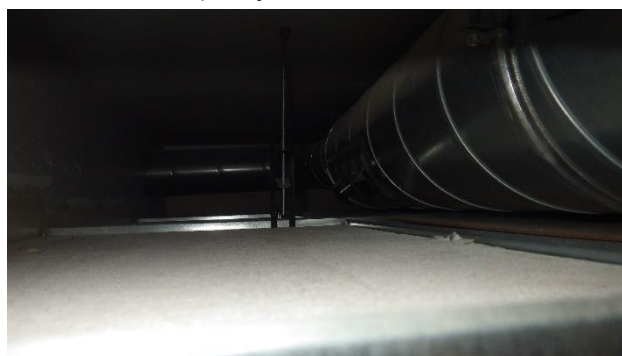
Kuva 97. Alakattotilat puhtaat korjatulla siivellä. Lka-huone A204.

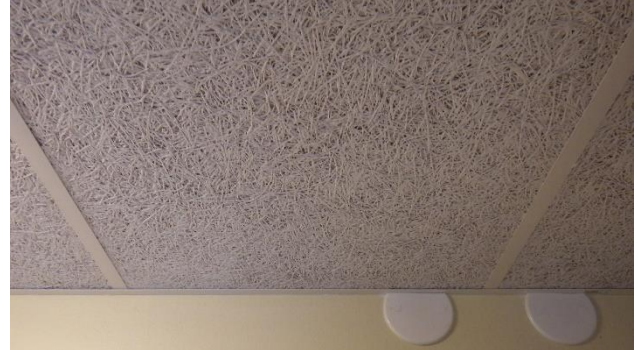
Kuva 99. Toisen kerroksen luokkatilojen alakattolevyt osittain tojalevyä.

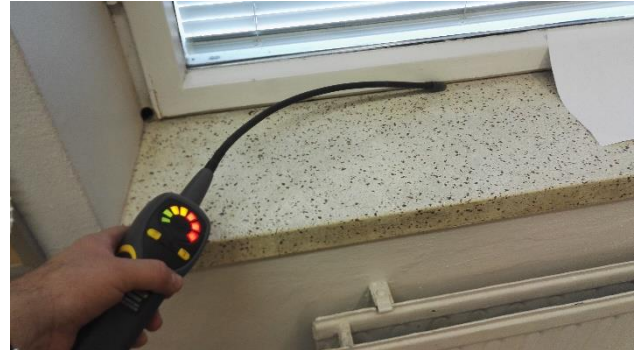
Kuva 103. MA2, tila B206 ulkoseinä. Epätiiveyksiä ikkunapenkin liittymissä.

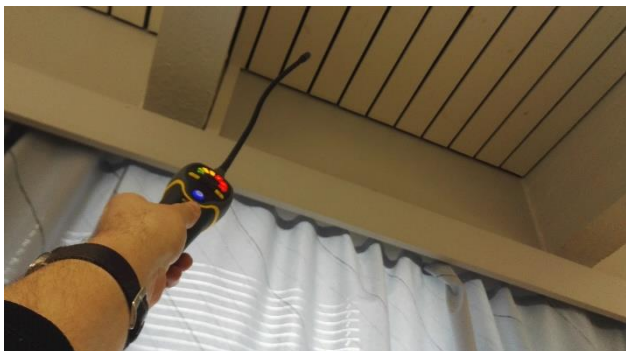
Välipohjarakenteena toimii lounaanpuoleisen siiven rakennusosalla ylälaattapalkisto, ilman erillistä lämmöneristekerrosta. Merkkiainekokeissa todettiin yläkerrasta kulkeutuvan korvausilmaa alapuoliseen luokkatilaan B108.

Kuva 104. Laskettaessa merkkiainetta tilan B206 (MA1) välipohjaan havaittiin merkkiaineen vuotavan tilaan B108 puolelle.

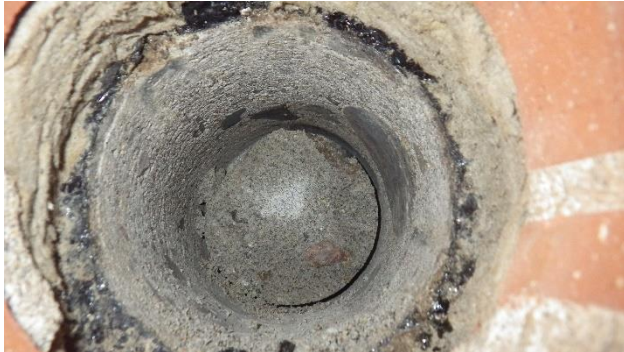
Kuva 8. Pikisivelykerros betoniseinän sisäpinnassa.

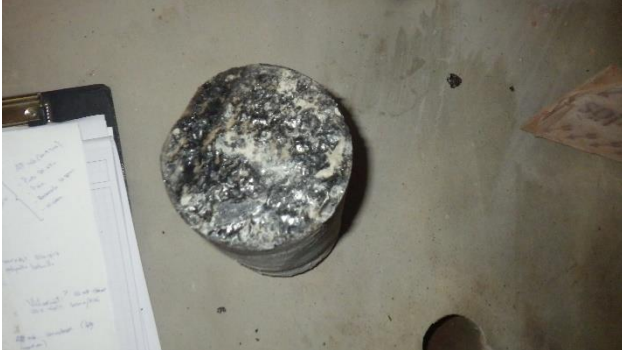
Kuva 14. Ulkoseinästä otettiin 120 mm lieriönäyt-  
teitä.

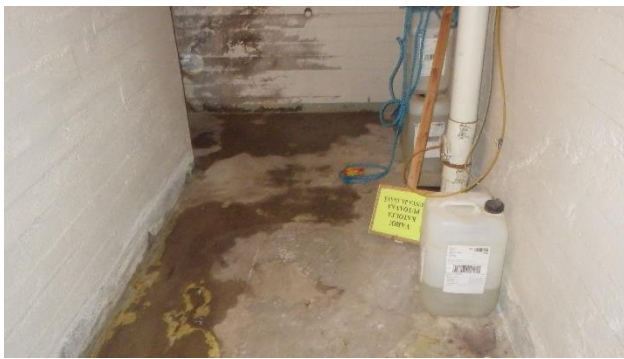
Kuva 17. Porrashuoneessa 001 betonilattia, alapohjassa kosteuden aiheuttamia jälkiä.

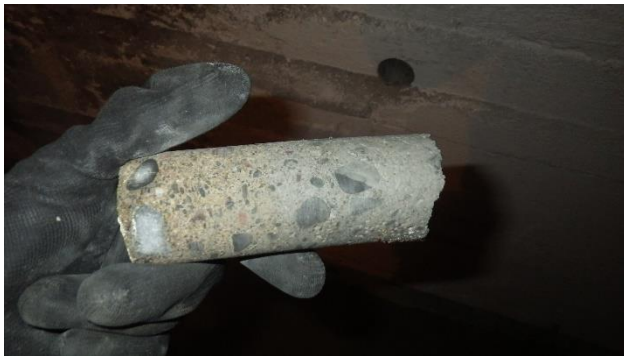
Kuva 19. Rakenne pelkkää teräsbetonia.

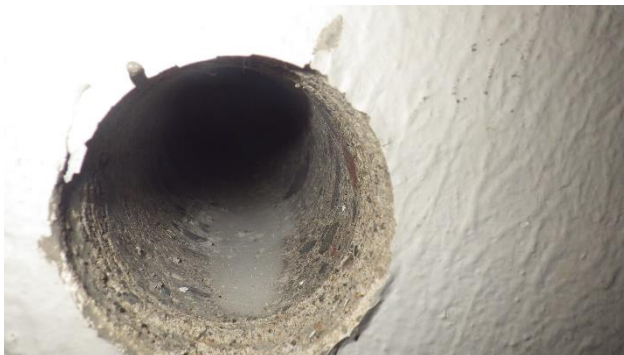
Kuva 21. Rakenteessa ei havaittavissa pikisivelyä.

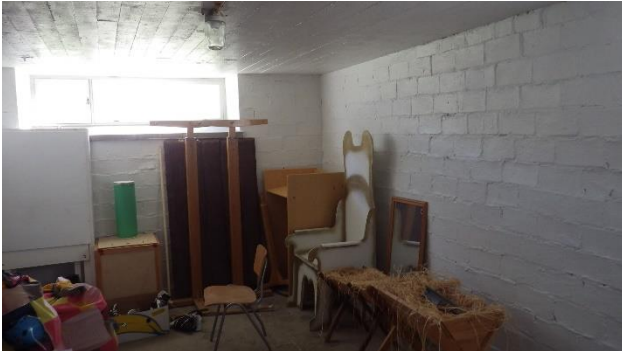
Kuva 22. Maanvastaiset ulkoseinät ovat pääosin tiiliverhoituja, mineraalivillaeristeisiä betoni-rakenteita.

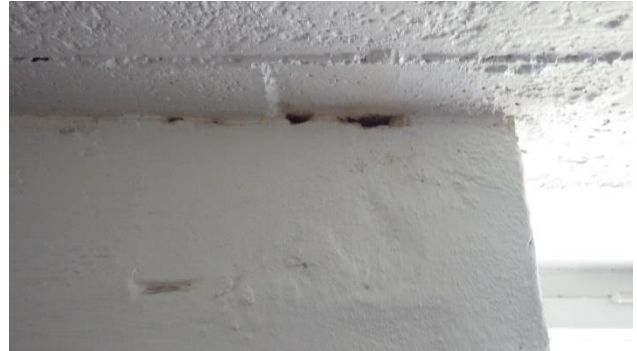
Kuva 23. Tiilimuurauksen liittymät silmin nähden epätiivit, kellarin tiloissa pikisivellystä johtuva ratapölkkymainen haju.

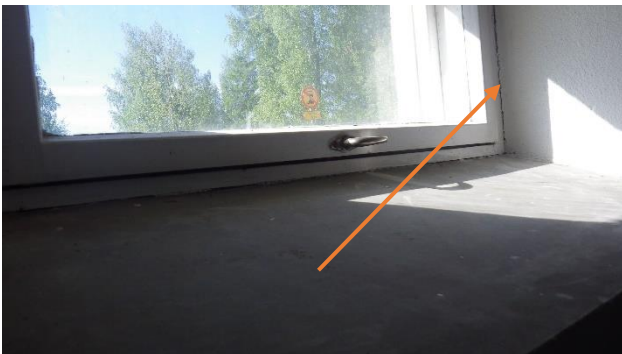
Kuva 24. Ikkunan rakenneliittymät epätiivit.
