Savonlinna

## Oravin Puistoniemen rakennusinventointi

**Raportti 27.4.2018**, täydennetty 25.6.2018

## Hankekuvaus

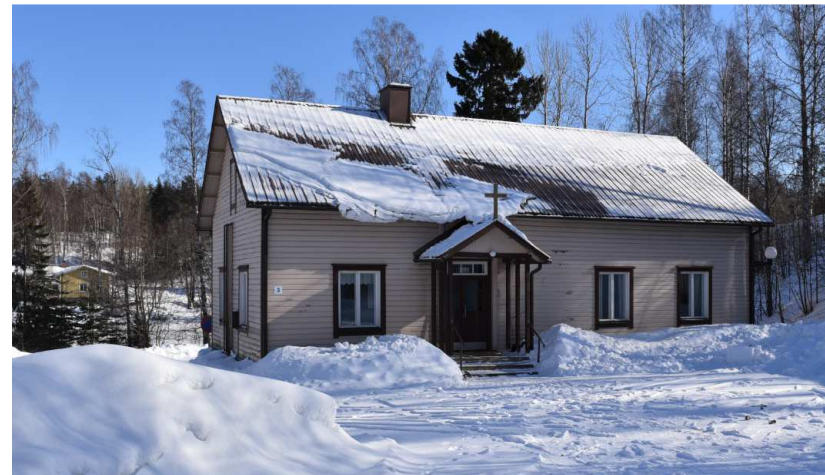
**Kuva:** Oravin rukoushuone on entinen ruukin kaupparakennus. Keilniemeä omistanut Veikko Immonen lahjoitti tontin ja myi rakennuksen rukoushuone-yhdistykselle, joka keräyksiin ja talkootöin kunnosti tilan rukoushuoneeksi. Vihkiäiset olivat 1952.<sup>2</sup> Ensimmäinen rukoushuone toimi vuodesta 1892 ruukinisännöitsijä Lundgrenin lahjoittamassa rakennuksessa, joka paloi 1918 (Puistonimentien länsipuolella). Siinä toimi myös ruukin ylläpitämä koulu.

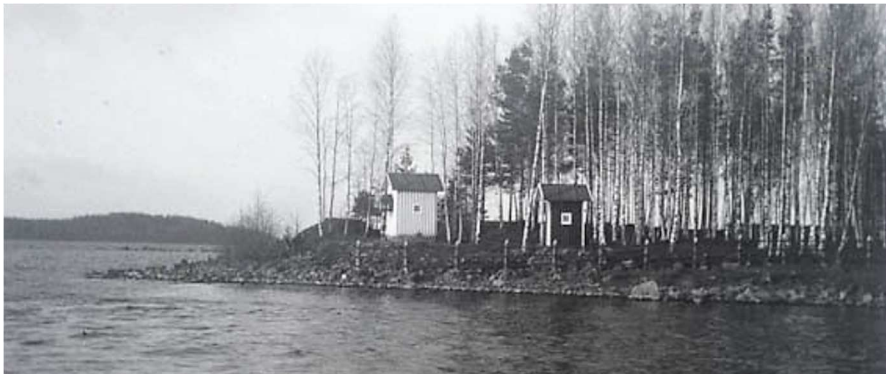
**Kuva:** Kuvassa Keilniemen kärjessä säilynyt loistomajakka kuvattuna 1908. /Kuvaaja Julius Brandt/Lusto/Julius Brandtin kokoelma.

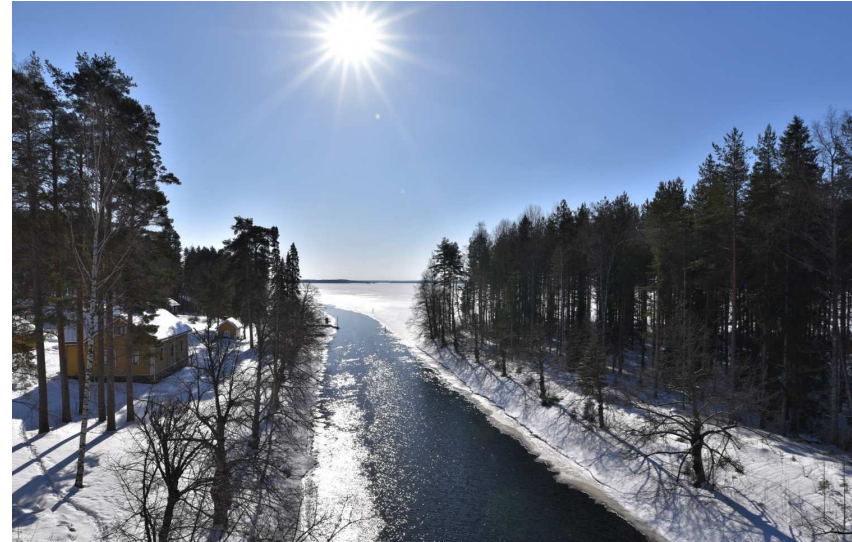
**Kuva:** Oravin kanavan varrella on entinen luotsiasema sekä Saimaan alueenvanhin puukoppinen loistomajakka vuodelta 1892. Loistolle kulkee polku aivan kanavan rannassa, puistolehmusrivin vierestä, Puistoniemen tilan sivuitse.

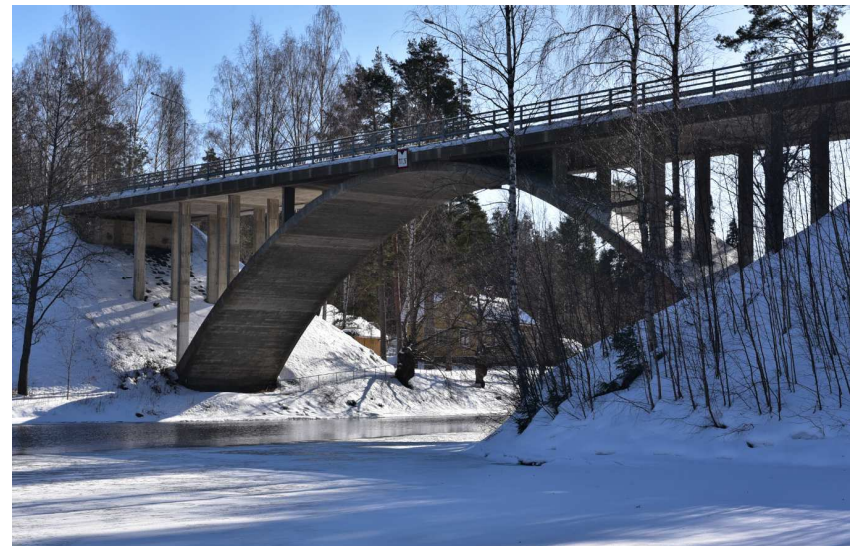
**Kuva:** Tielaitoksen teettämässä betonisillan korjauksessa 2003–2004 uusittiin pintarakenne, reunapalkki ja sillan kaide sekä pinnoitettiin holvi.

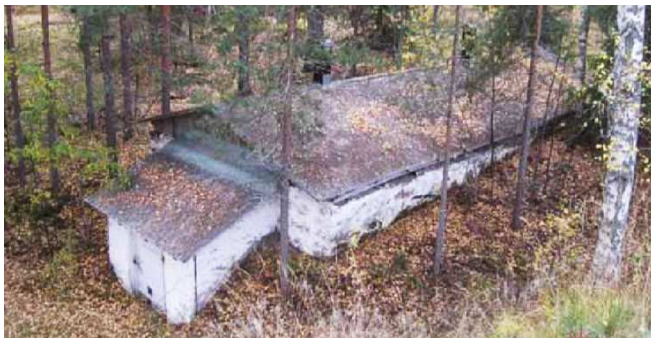
**Kuva vasemmalla:**  
Ruukin ajoilta peräisin oleva kivikellari. / Kuva Seppo Lamppu.

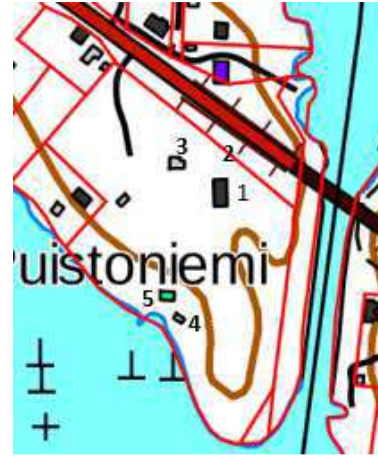
**Kuva:** Puistoniemen kiinteistöllä on viisi rakennusta, joista

1) päärakennus,  
2) holvattu kivikellari ja  
3) ulkorakennus sijaitsevat lähellä yläpihalla, lähellä maantietä.

4) Sauna ja  
5) rantamökki ovat Haukiveden rannassa.

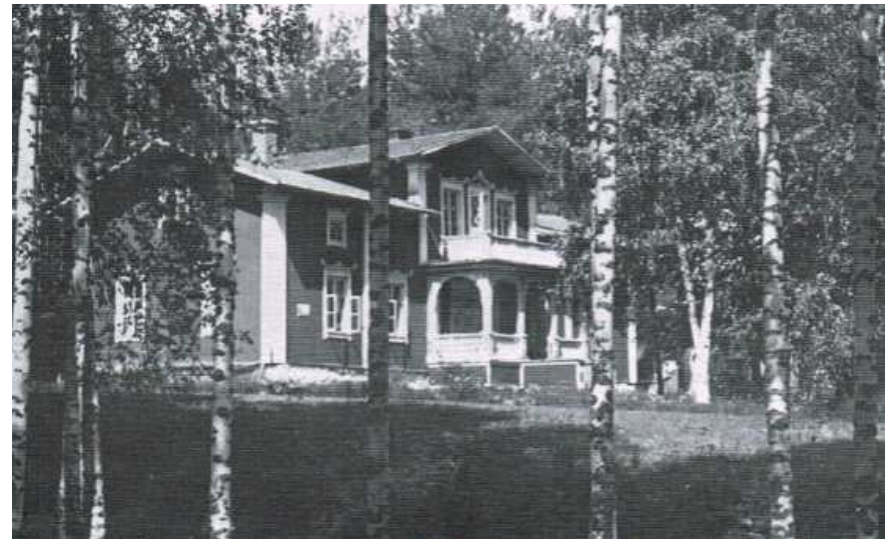
**Kuva:** Keilniemestä tulipalossa tuhoutunut ruukinisännöitsijän talo oli pitkä ja korkea, harjakattoinen, pystylaudoitettu hirsitalo, jossa oli jyrkät nurkkapilasterit, ristipääty ja sen kohdalla, molemmin puolin taloa, avoveranta ja parveke. Talon kuusiruutuisissa ikkunoissa oli ristikarmi ja koristeellinen otsikko. Puutarhassa oli hiekkakäytäviä, koristeistutuksia, hedelmäpuita ja erilaisia lehtipuita. Talon verannoille johti puukujat. Talon pohjoispuolella, suunnilleen nykyisen maantien kohdilla oli taloa kookkaampi ristipäätyinen asuinrakennus. / Kuvaaja Julius Brandt/Lusto/Julius Brandtin kokoelma.

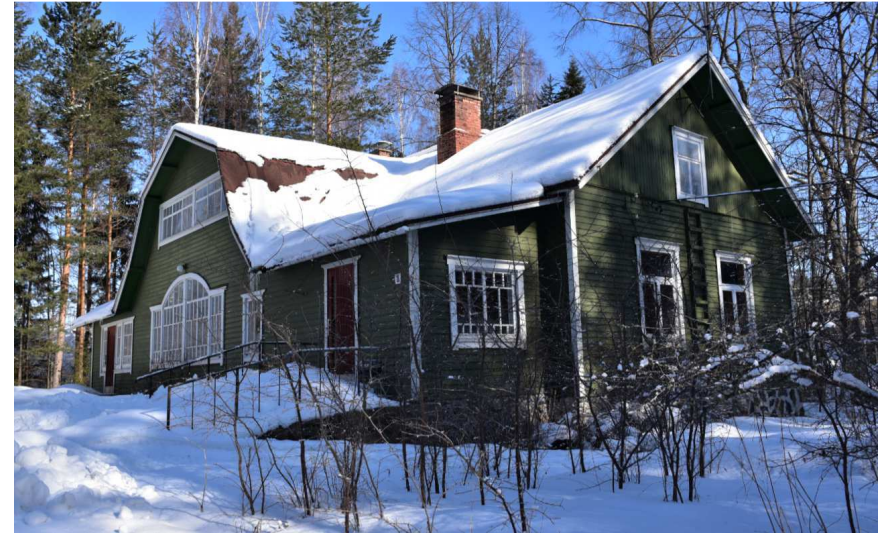
**Kuva:** Nykyinen Puistoniemen talo on tyyliinsä puolesta edeltäjänsä vaatimattomampi. Talon pääfasadissa on kaksi kuistia ja keskellä kesähuone. Pääjulkisivun ikkunatyyli viittaa enemmänkin 1910-luvulle kuin 20-luvulle.

Puistoniemen pitkänomaisen puutalon huvilatyyli taitteisin ristipäädellä ja pääjulkisivun pieniruutuisin ikkunoin viittaa 1900-luvun alkuun, jolloin Oravin rautatehdas oli jo suljettu, mutta vanha ruukkikylä säilyi elinvoimaisena lähiseudun tiilitehtaiden ansiosta.

Rakennuksen pitkä harjakattoinen hahmo on tyyppillinen aikakauden hirsirakentamisessa. Taitekattoinen ristipääty ja koko pääjulkisivun levyinen eteiset ja kesähuoneen käsittävä ulkonema antaa talolle omaleimaisen, herrasväen huvilatyyllisen ilmeen.

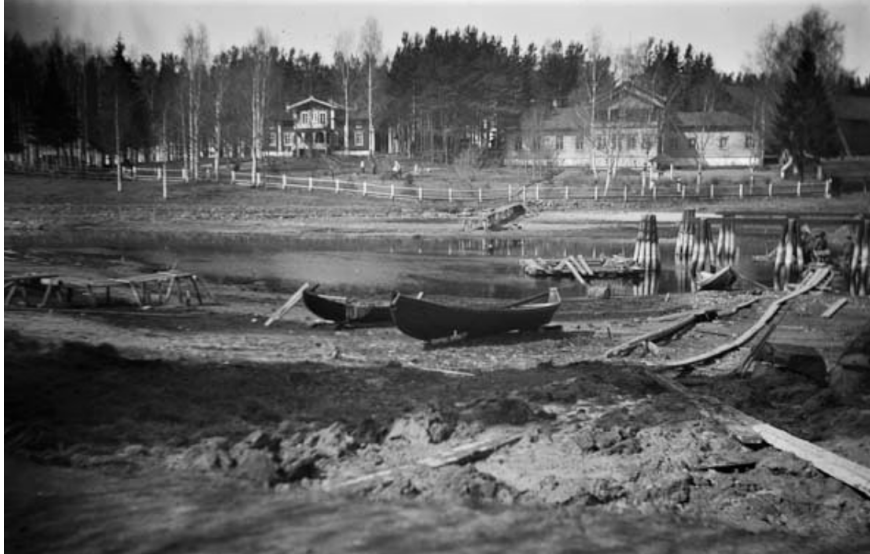
**Kuva:** Keilniemen vanhoja taloja kuvattuna kanavan itärannalta. Vasemmalla on ruukinissännöitsijän talo ja oikealla viimeksi sahan konttoripäällikön asuntona ollut suuri hirsitalo. Puistoniemen talo on rakennettu vasemmanpuoleisen talon paikalle. Sahan talo on sijainnut nykyisen maantien ja siltapenkereen kohdalla. / Kuvaaja Julius Brandt/Lusto/Julius Brandtin kokoelma.

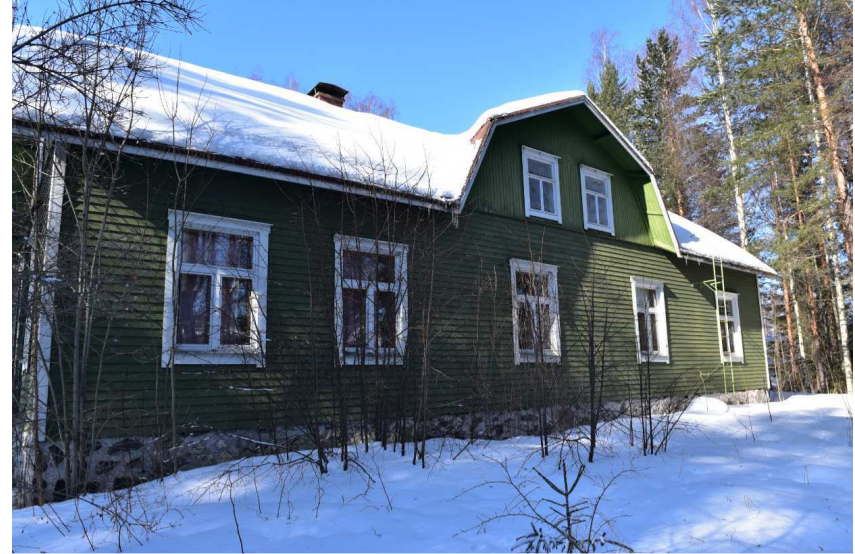
**Kuva:** Puistoniemen talon julkisivu kanavan suuntaan. Piha-alueella on jäljellä istutettuja hedelmäpuita, mutta pääosin ympäristö on luonnontilainen. Viime vuosisadan alkupuolella talon lähiympäristö oli avoimempi ja siellä oli nykyistä enemmän lehtipuita. Etupihalla on vielä iäkkäitä koivuja muistona vanhoista koivukujista, ja koillisosassa tonttia on metsälehmäksiä.

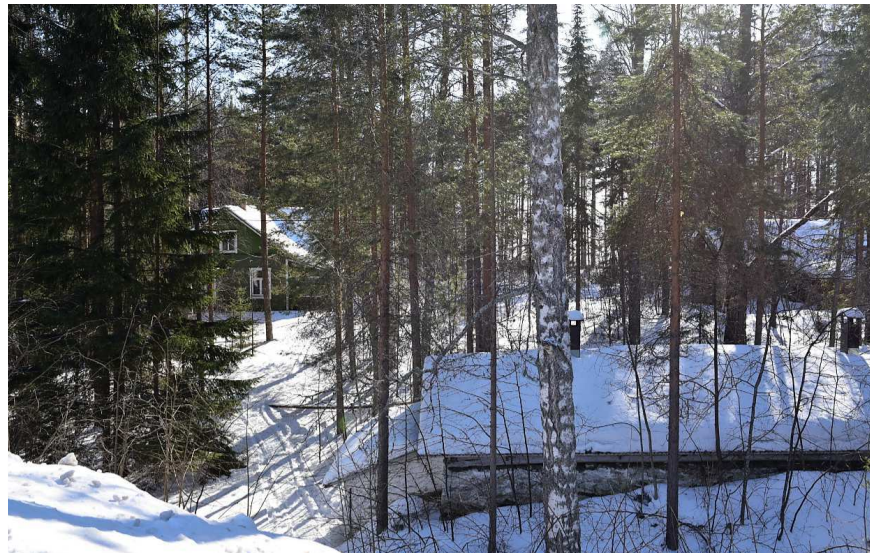
**Kuva:** Puistoniemi jää silta- ja tiepenkereen alapuolelle.

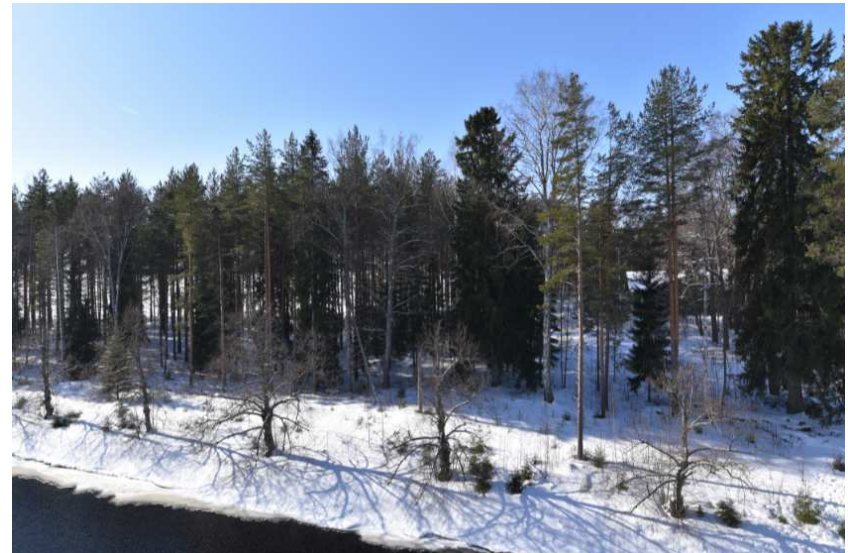
**Kuva:** Kanavalta katsottuna jää Puistoniemen talo nykyään piiloon puiden taakse.

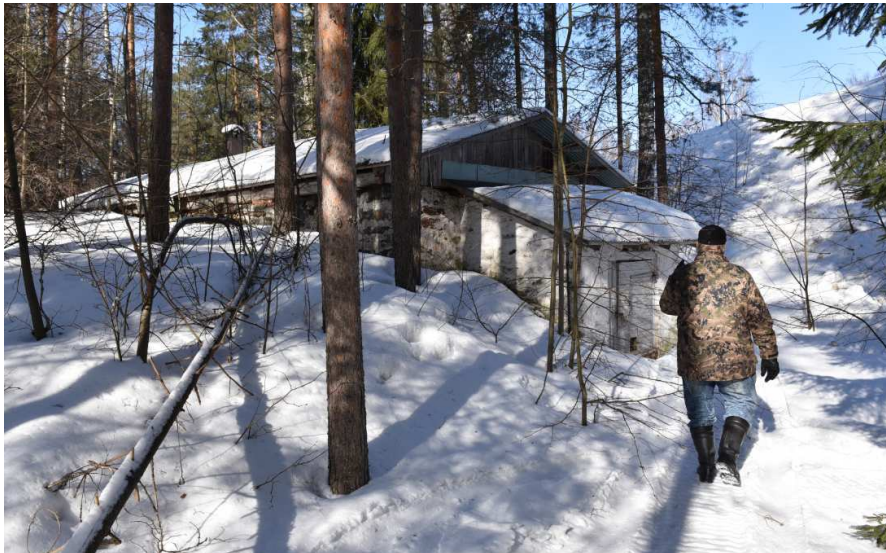
**Kuva:** Kivikellari sijaitsee tontin maantien puoleisessa reunassa. Rakennuksessa on kivistä ja tiilestä muurattu eteinen.

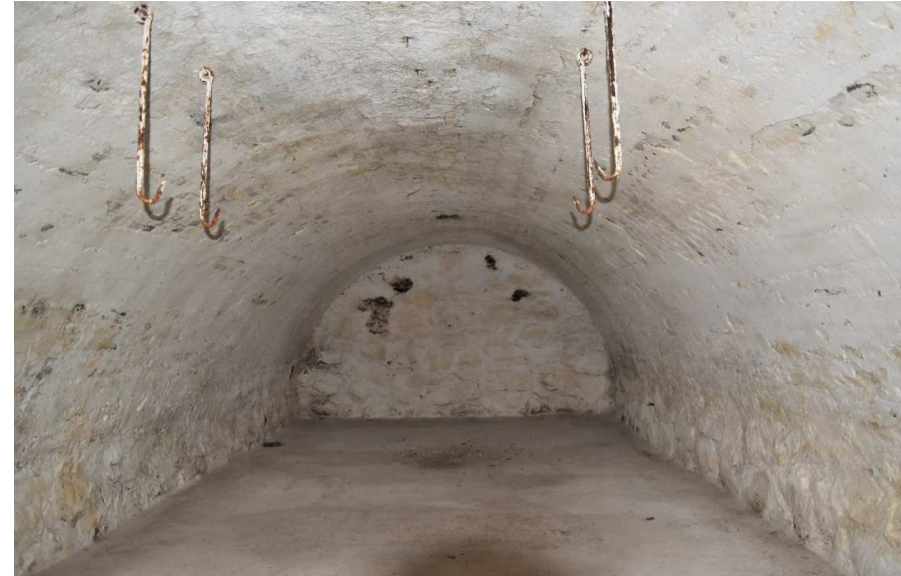
**Kuva:** Kellari on 12 m pitkä, 5 m leveä ja 3 metriä korkea. Muurausta on vahvistettu ohuella betonivalulla (lautamuotti).

Rakennushistoriallisilta piirteiltään hyvin säilynyt kivikellari on ruukinrannan harvoja rautatehtaan aikaisia rakennuksia 1800-luvulta. Muut ruukinrannan vanhat rakennukset ovat uuden käyttötarkoituksen myötä ulkoasullisesti uudistuneita puutaloja: nykyiset rukoushuone ja seurantalo.

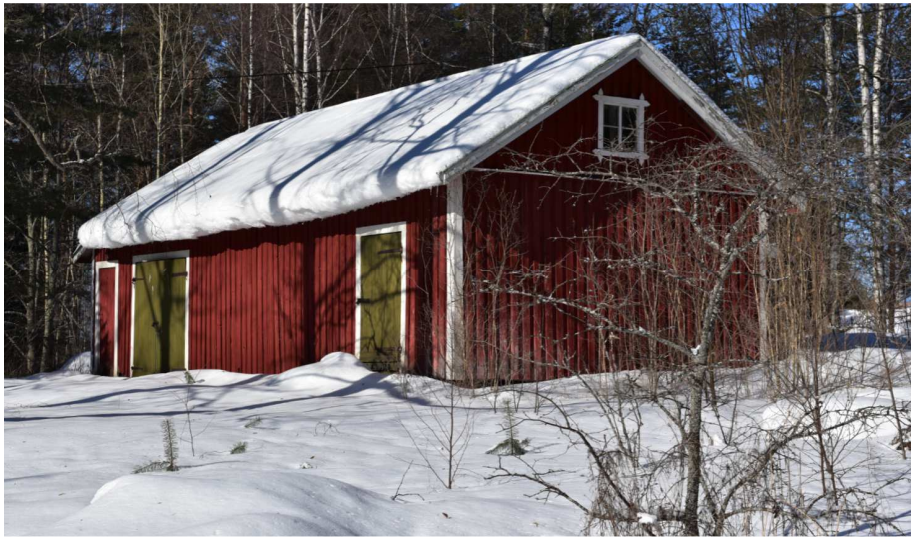
**Kuva:** Ulkorakennuksen takana on matala pulpettikattoinen kylkiäinen.

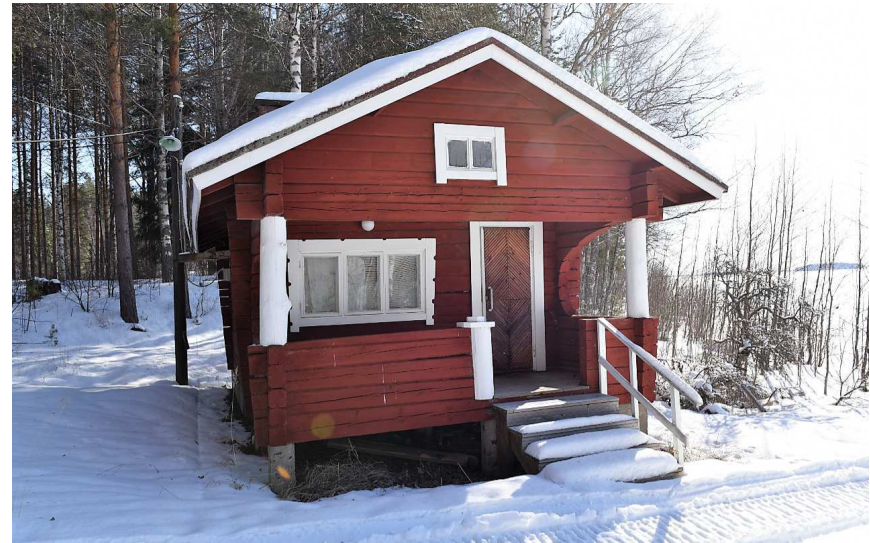
**Yksityiskohdat** talonpoikaisromanttinen tyyli: aittamainen hahmo, päätykatoksen kaareva-aukkoiset posket, paksut kuoritut puupylväät, vinoneliökuviainen paneeliovi (mahd. tehdasmallistoa)

**Kuva:** Romanttinen hirsisauna.

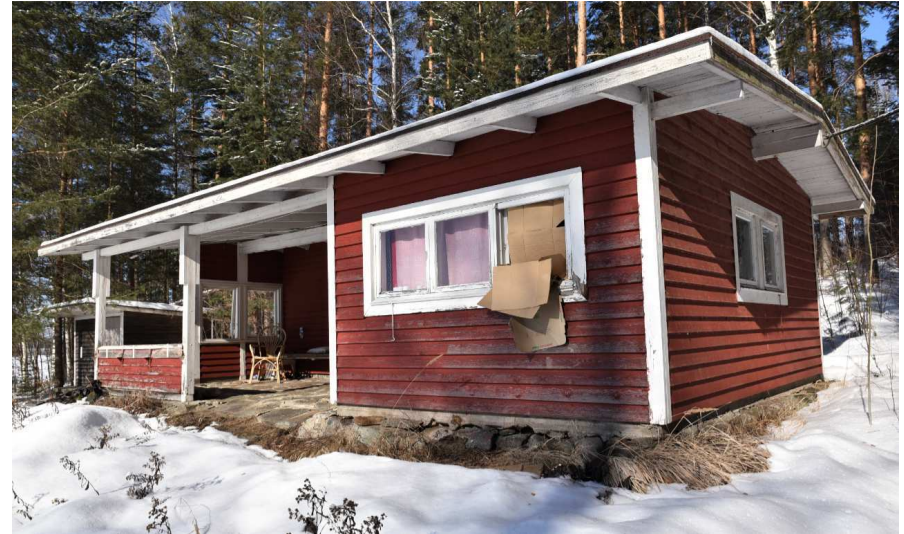
**Kuva:** Rantasaunamökki.

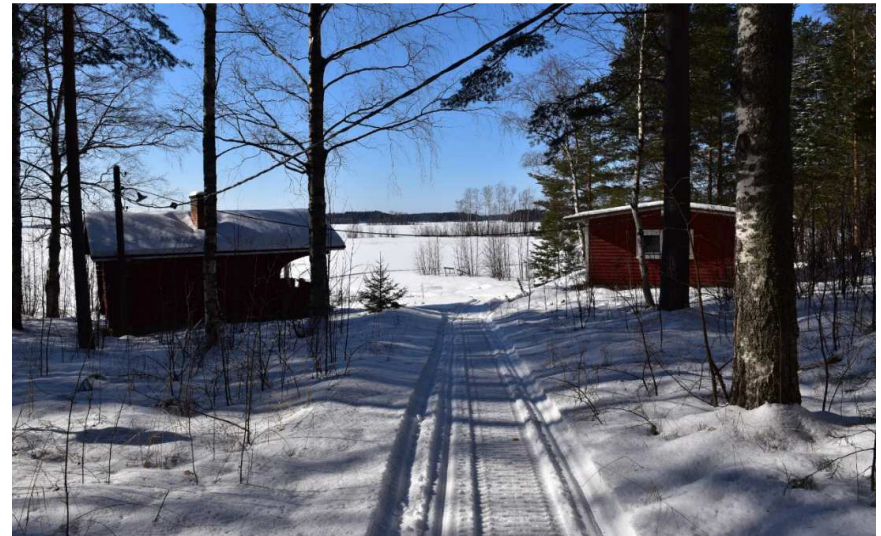
**Kuva:** Sauna ja mökki sijaitsevat Linnansaaren kansallispuiston suuntaan aukeavan maiseman äärellä. Niemi on nykyään mäntypuuvaltainen.

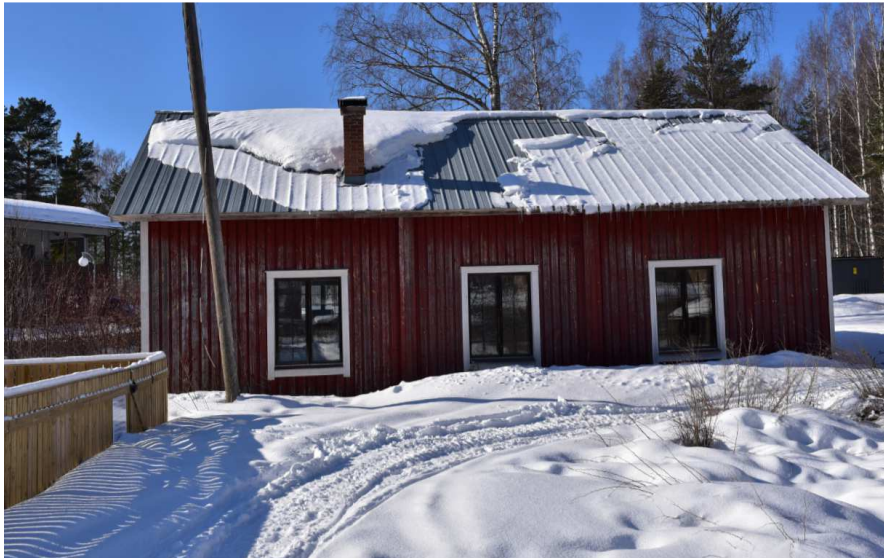
**Kuva:** Nuorisoseurantalo sijaitsee 2009 valmistuneen hotellirakennuksen ja kylän matkailu- ja palvelukeskuksen välissä. Rakennuksen ja rannan väliin jää asutontontteja, joissa on puutaloja.

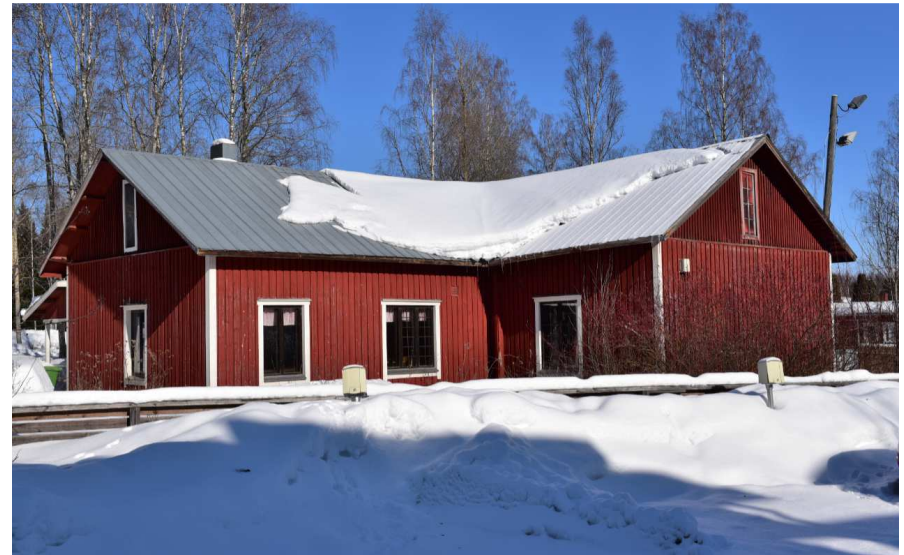
**Kuva:** Nuorisoseurantalon vanha puoli on harvoja ruukinpuolella säilyneistä 1800-luvun rakennuksista (kuvassa oikealla).

**Kuvaus** Vanhasta verstaasta korjaamalla ja laajentamalla rakennettu seurantalo on nykyasussaan vaatimaton ja vailla perinteikkäitä, rakennuksen käyttöhistoriasta ja iästä kertovia yksityiskohtia. 1930-luvun laajennuksen jälkeen tehdyt korjaukset ovat olleet luonteeltaan muuttavia.

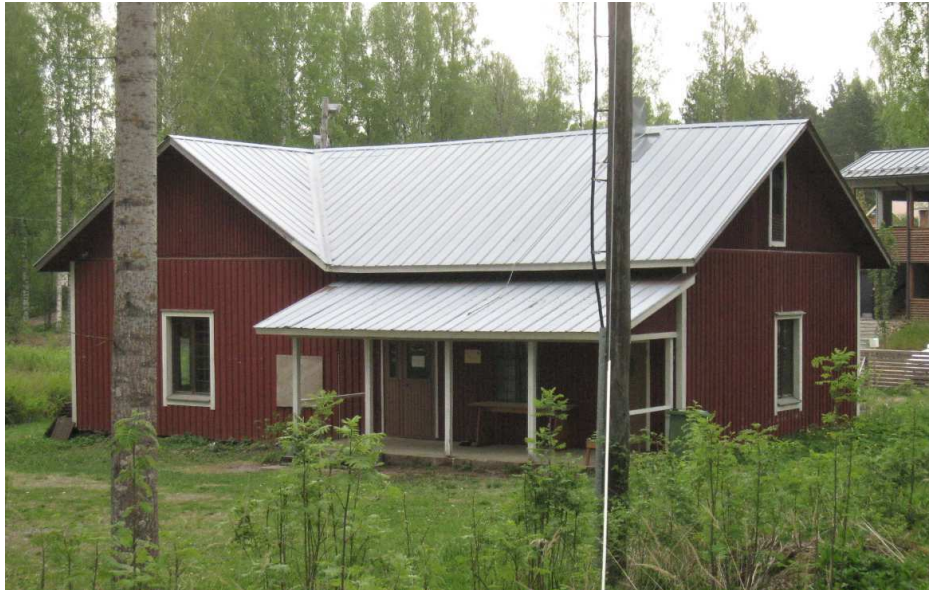
Ilola, nuorisoseurantaloksi muutettu ruukin puuseppien työhuone.

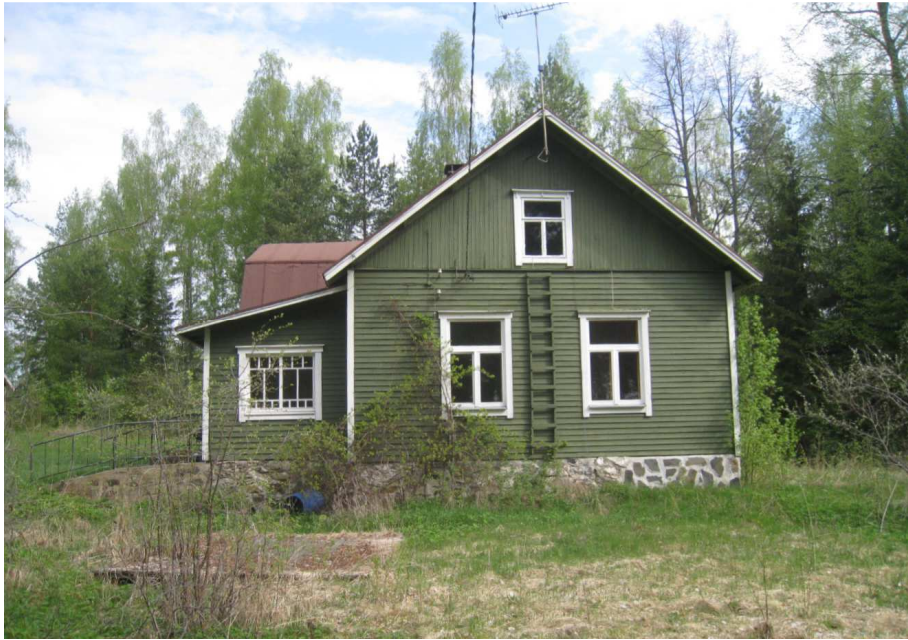
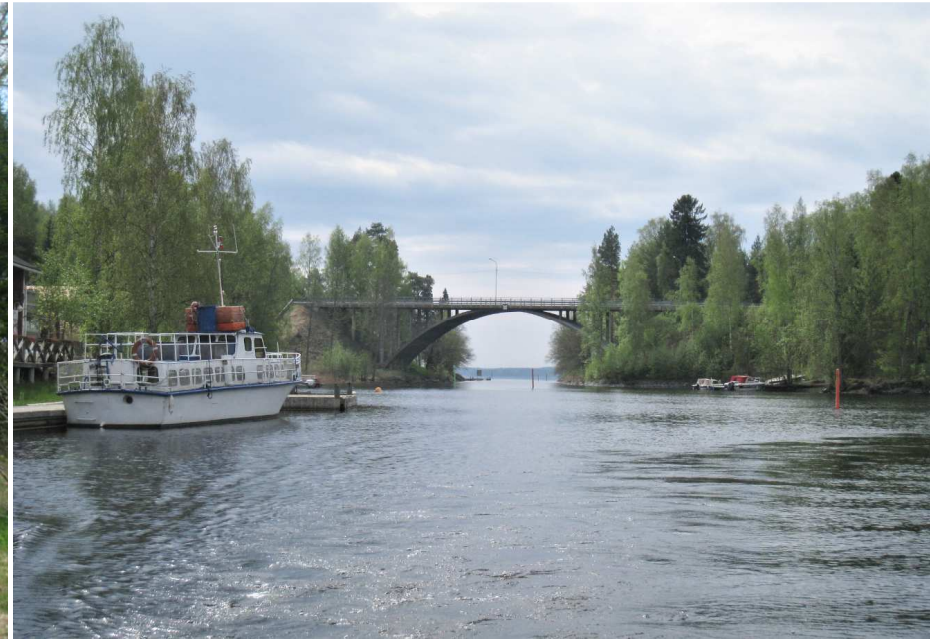
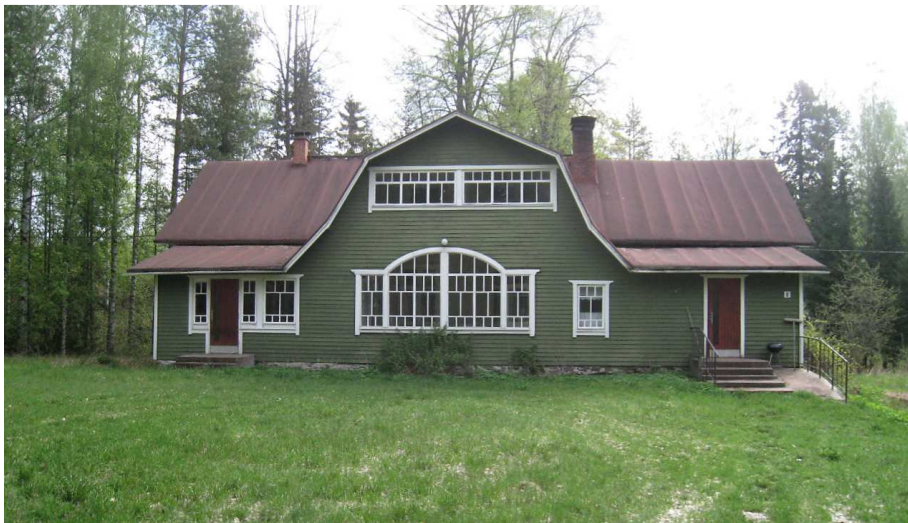
Puistoniemen ja kylän väliin jää 1960-luvulla rakennettu kaarisilta ja penkalle rakennettu maantie.

Puistoniemen huvila kuvattuna etelästä ja lännestä.

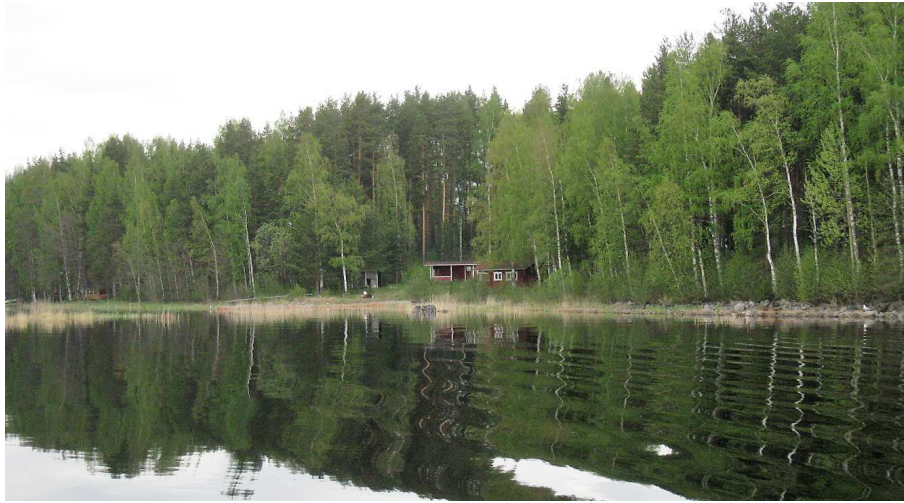
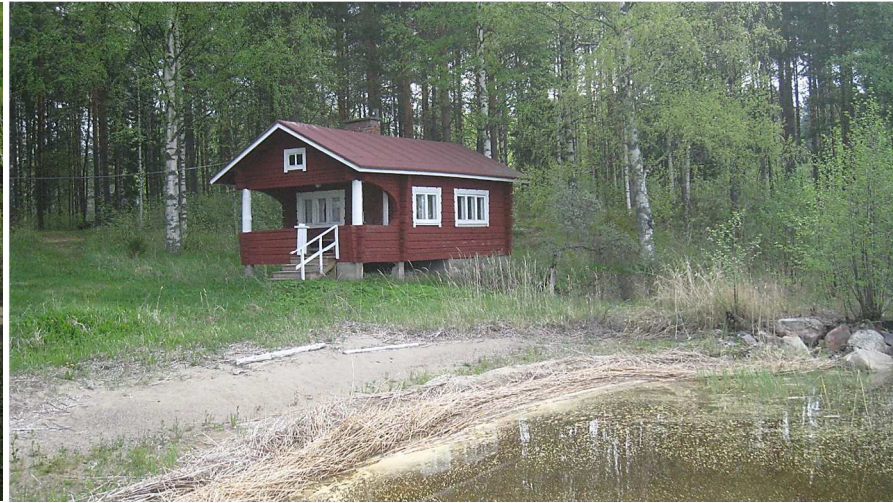
Puistoniemen saunarannan rakennukset kuvattuna avokanavaan vievältä väylältä. / Puistoniemen romanttinen hirsisauna.

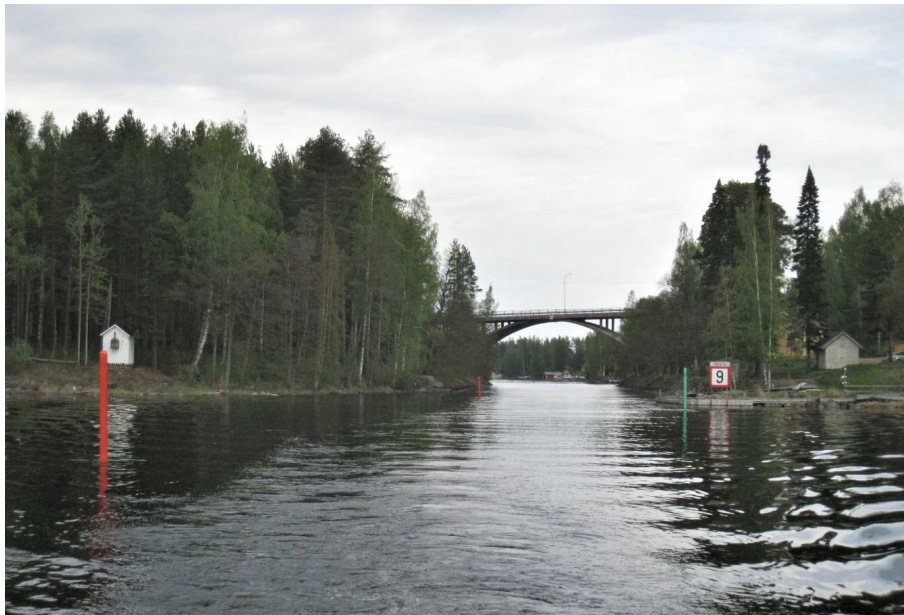
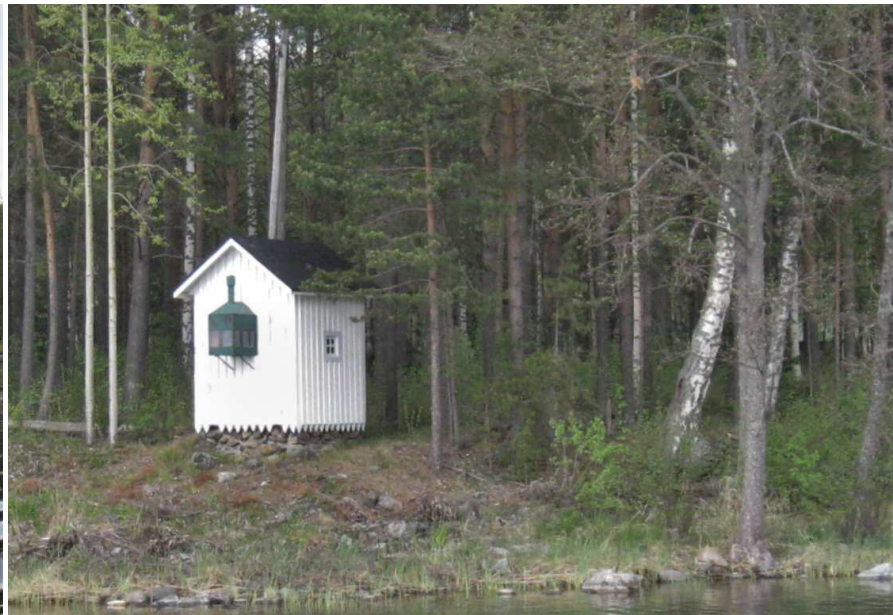
Keilniemen (Puistoniemen) kärjessä on vanha puurunkoinen loistomajakka.
