## 9.1 Osa-alue I: Keskusta

### 9.1.1 ASEMA-ALUE

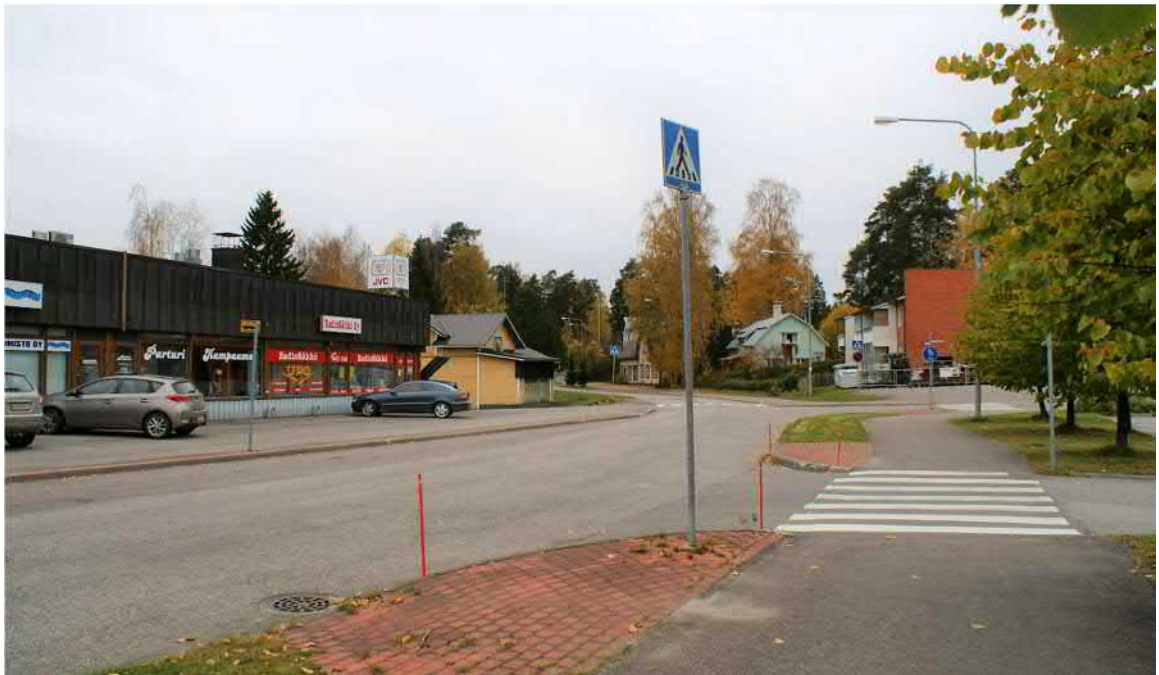
**Kuva:** Kirkonkylän liikekeskustan vanhinta aluetta on kahden vanhan maantien risteyksessä, raitin pohjoispäässä. Tuosta 1900-luvun alkupuolen aikavaiheesta on todistamassa enää muutama puurunkoinen kauppatalo. Vasemmalla taajaman ensimmäisiä moderneja liikerakennuksia, Säästöpankin liiketalo vuodelta 1964 (rhr). Keskusta sai asfalttipäällysteen ja jalkakäytävän ennen 1970-lukua. Nykyinen pyörätie on tehty myöhemmin.

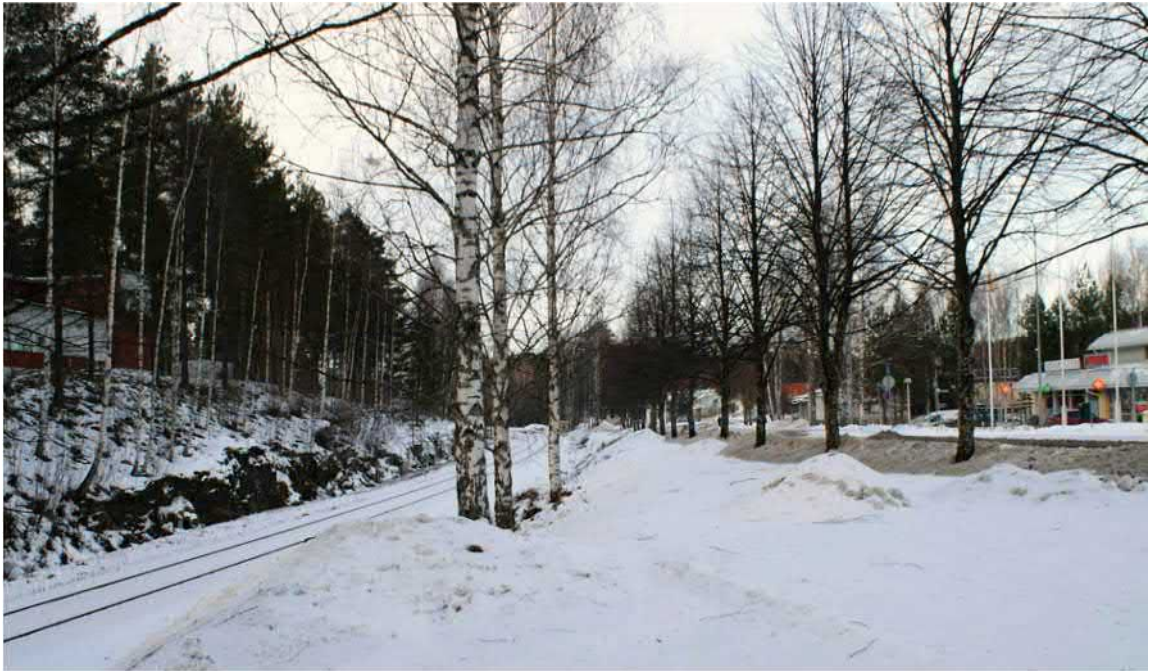
**Kuva:** Vanha Savonlinna-Imatra rata kulkee Punkaharjun kirkonkylän liikekeskustan vieritse, jonkin matkaa pääkadun kanssa samansuuntaisena. Tällä kohdin rakennuksia on vain pääkadun toisella reunalla. Kadun varrella on lehmuspuurivi. Kuvassa oikealla näkyvä S-market saneerattiin nykyiseen asuun vuonna 2002.

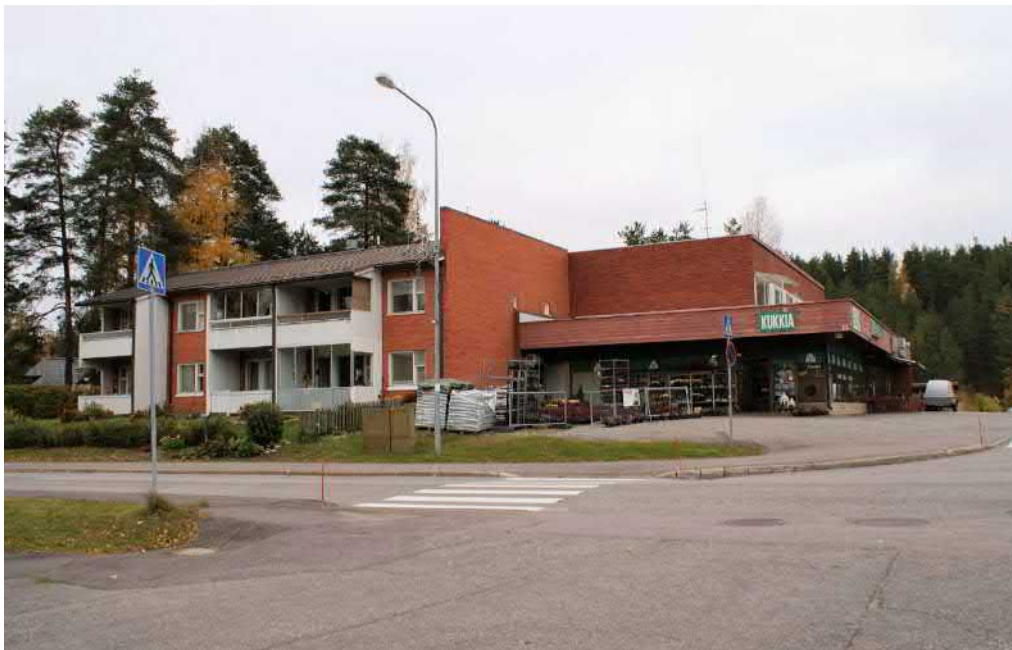
**Kuva:** Vanhalla liiketontilla, nykyisen liikekeskustan pohjoisena pääterakennuksena on Punkaharjun Osuuskassan 1960-luvulla rakennuttama kaksikerroksinen punatiilinen liikerakennus, jonka liiketilat ovat korkeamman tasakattoisen osan etualalle jäävässä yksikerroksisessa osassa. Rakennusta on myöhemmin jatkettu asuntosiivellä.

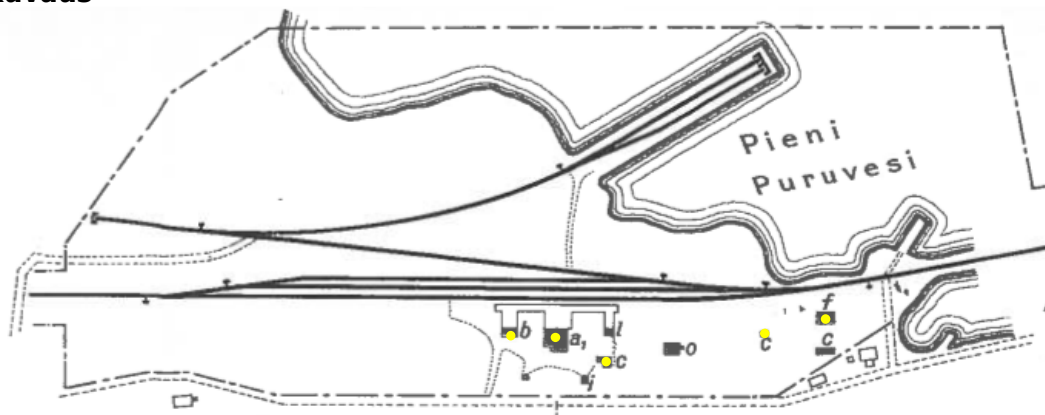
**Asema-alueen alkuperäiset rakennukset:** a1 pysäkkihuone, b tavaramakasiini, c ulkokuone, f kaksoisvahtitupa, i kellari, l makki, o pesu- ja leipomatupa. (olemassa olevat rakennukset korostettu) / Savonlinna–Elisenvaara rautatien pituusprofiili n. 1915. Rautatiemuseo

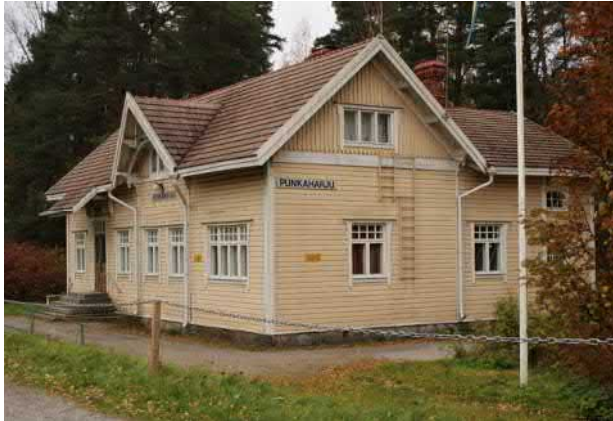
**Kuva:** Asemarakennus.

**Tyyppi:** asemarakennus, 600-1-1  
 2016: asuinrakennus  
 Suunnitt.: Bruno Granholm, arkkitehti, tyyppipiirustus nro 1304  
 Vuosi: n. 1906  
 Laajennus: 1937  
 Korjaukset: 1960-luku  
 Kerrosluku: 1  
 Sokkeli: lohkokivi  
 Runko: hirsi, lamasalvos  
 Vuoraus: vaakalaudoitus, päätykolmioissa pystyautoitus  
 Ulkovärit: v.keltainen/valkoinen  
 Katto: jyrkkä harja, betonitiili  
 Muutokset: Ovi siirretty laajennusosaan, ikkunoita madallettu

Arkkitehti Bruno Granholm suunnitteli kaikki Savonlinnan radan alkuperäiset, 1900-luvun alussa rakennetut rakennukset. Punkasalmen asemarakennus rakennettiin samoilla V luokan aseman tyyppipiirustuksilla kuin mm. Kerimäen, Kulennoisten ja Särkisalmen asemat. Punkasalmen asemarakennusta laajennettiin 1937 radan suunnassa alkuperäistä rakennustapaa noudattaen.<sup>28</sup> Lisätilat käsittivät

asuinhuoneiston. Alkuperäiset korkeat jugendikkunat on vaihdettu myöhemmissä korjauksissa nykyisiin tyyllisesti samanlaisiin, mutta matalampiin. Vuonna 1989 Punkasalmen aseman nimi muuttui Punkaharjuksi.

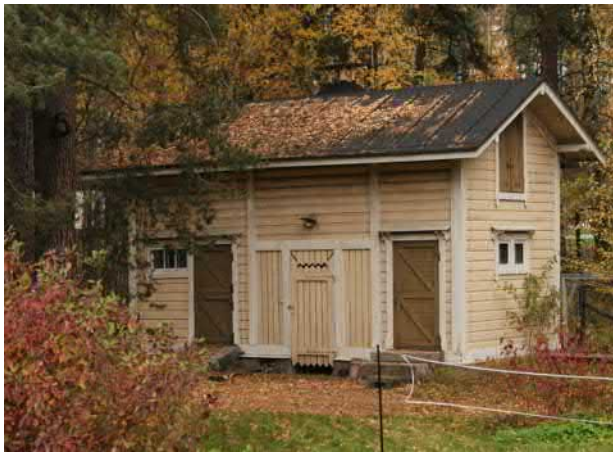
**Kuva:** Aseman talousrakennus (aitat ja liiterit).

**Tyyppi:** talousrakennus  
 2016: varasto  
 Suunnitt.: Bruno Granholm, arkkitehti, tyyppipiirustus  
 Vuosi: n. 1906  
 Sokkeli: lohkokivi  
 Runko: lauta  
 Vuoraus: vaakalaudoitus  
 Ulkovärit: v.keltainen/valkoinen  
 Katto: jyrkkä harja, kolmiorimahuopa  
 Erityistä: alkuperäinen tyyli

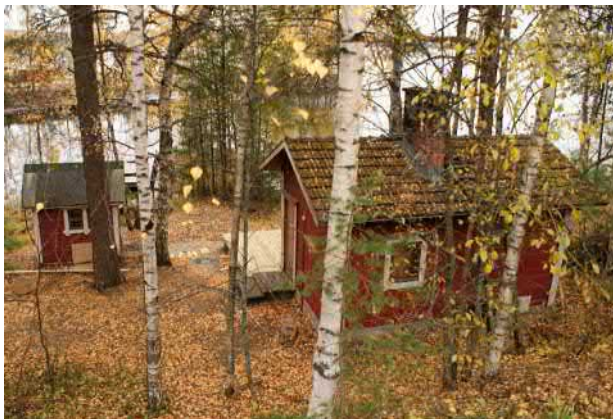
**Kuva:** Sauna on rakennettu aseman ja kaksoisvahtituvan välissä sijainneen pesutuvan hirsistä.<sup>29</sup> Rannassa oli veturiveden nostopaikka (sähköpumput). Varsinaista vesitornia Punkasalmen asemalla ei ollut.

**Tyyppi:** sauna  
 2016: sauna  
 Suunnitt.: Rautatierakennusosasto  
 Vuosi: n. 1952  
 Sokkeli: betoni  
 Runko: hirsi  
 Vuoraus: vaakalaudoitus  
 Ulkovärit: punainen/valkoinen  
 Katto: harja, betonitiili

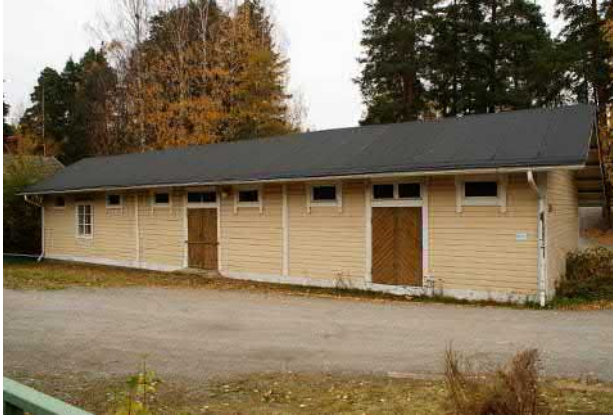
**Kuva:** Tavaramakasiini.

**Tyyppi:** **tavaramakasiini** 600-1-1  
 2016: varasto  
 Suunnitt.: Bruno Granholm, arkkitehti, tyyppipiirustus  
 Vuosi: n. 1906  
 Laajennus: 1927 (1945) lauttaa  
 Kerrosluku: 1  
 Sokkeli: lohkokivi  
 Runko: lauta, hirsikehikko  
 Vuoraus: vaakalaudoitus  
 Ulkovärit: v.keltainen/valkoinen  
 Katto: jyrkkä harja, kolmiorimahuopa

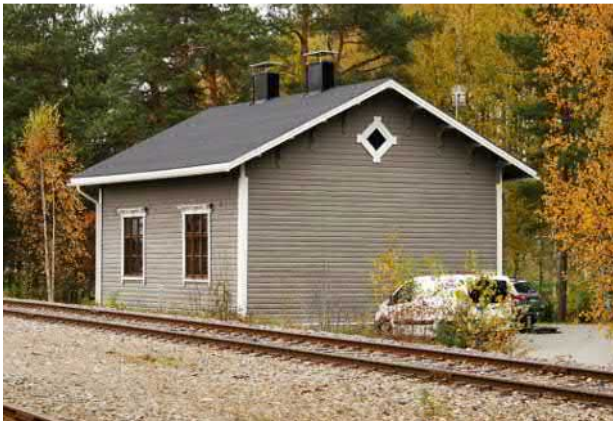
**Kuva:** Kaksoisvahtitupa.

**Tyyppi:** **kaksoisvahtitupa**  
 600-1-345  
 2016: asuinrakennus  
 Suunnitt.: Bruno Granholm, arkkitehti tyyppipiirustus  
 Vuosi: n. 1906–08  
 Sokkeli: lohkokivi  
 Runko: hirsi  
 Vuoraus: vaakalaudoitus  
 Ulkovärit: harmaa/valkoinen  
 Katto: harja, huopa  
 Muutokset: väritys, vesikate, päädystä poistettu sisäänkäynti /avokuisti (näkyv. vanhassa valokuvassa).

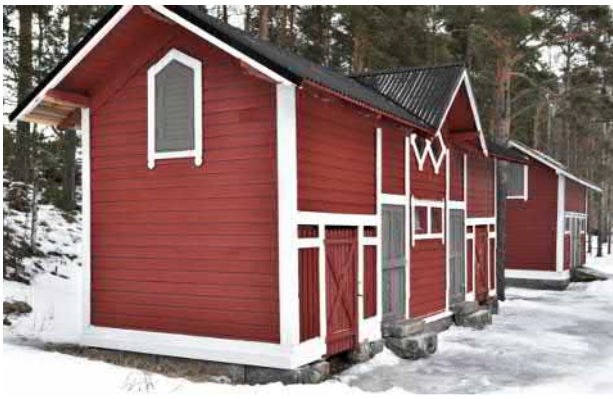
**Kuva:** Vahtituvan ulkorakennuksia, etualalla aitta-liiteri -rakennus ja takana navetta-ulkohuone.

**Tyyppi:** **talousrakennukset**  
 2016: Ratahallintokeskus  
 Vuosi: n. 1906-08  
 Sokkeli: lohkokivi  
 Runko: puu  
 Vuoraus: vaakalaudoitus  
 Ulkovärit: punainen/valkoinen  
 Katto: jyrkkä harja, toisessa profiilipelti, toisessa huopa  
 Erityistä: alkuperäinen tyyli  
 Toinen ulkorakennuksista kivijalkoineen on siirretty myöhemmin toisen viereen.

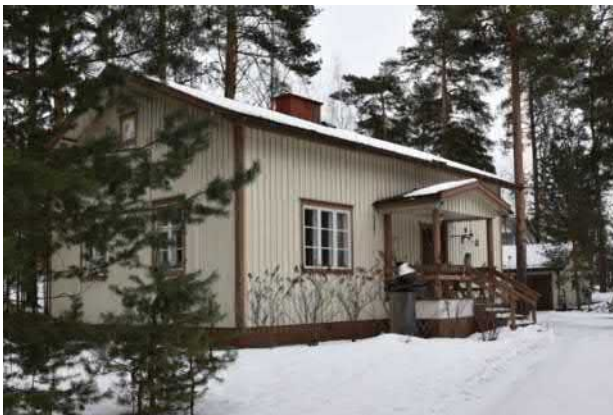
**Kuva:** Asuinrakennuksen ikkunat on uusittu n. 1970-luvulla.

**Tyyppi:** **ratamestarin toimisto- ja asuinrakennus**, 600-1-259  
 2016: asuinrakennus  
 Suunnitt.: Rautatierakennusosasto, 1949  
 Vuosi: 1950  
 Kerrosluku: 1½  
 Sokkeli: betoni  
 Runko: lauta  
 Vuoraus: peiterimalaudoitus  
 Ulkovärit: vaalea/ruskea  
 Katto: harja, betonitiili  
 Erityistä: 2 avokuistia, 6-ruutuinen ristikarmi-ikkuna ja 9-ruutuinen ikkuna

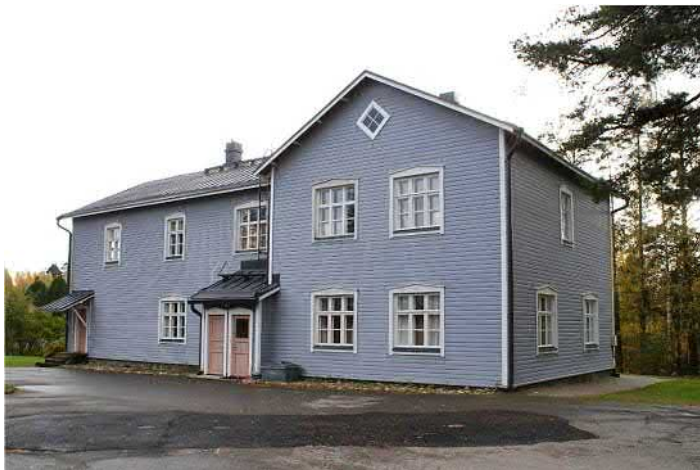
**Tyyppi:** kunnantalo, 600-1-3

Vuosi: 1900-luvun alku

Laajennus: 1932-33

Kerros-luku: 2

Sokkeli: kivi

Runko: hirsi

Vuoraus: vaakalautoitus

Katto: harja, pelti

Muutokset: 1933 laajennuksessa

huvilan jugendtyyli muuttui

klassistiseksi; myöhemmissä

korjauksissa muutettu väritystä

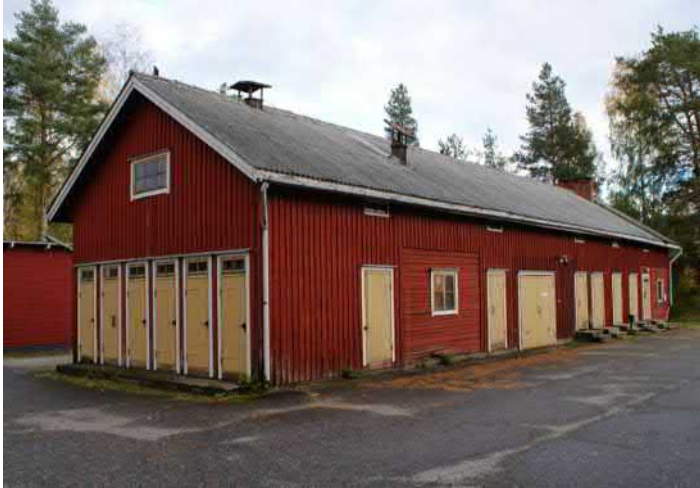
**Tyyppi:** varasto, ulkokuoneet, 600-4-6  
 2016: varasto  
 Vuosi: ennen vuotta 1958  
 Kerrosluku: 1  
 Sokkeli: betoni  
 Runko: lauta, hirsi  
 Vuoraus: pystyrimalaudoitus  
 Ulkovärit: punainen/valkoinen  
 Katto: harja

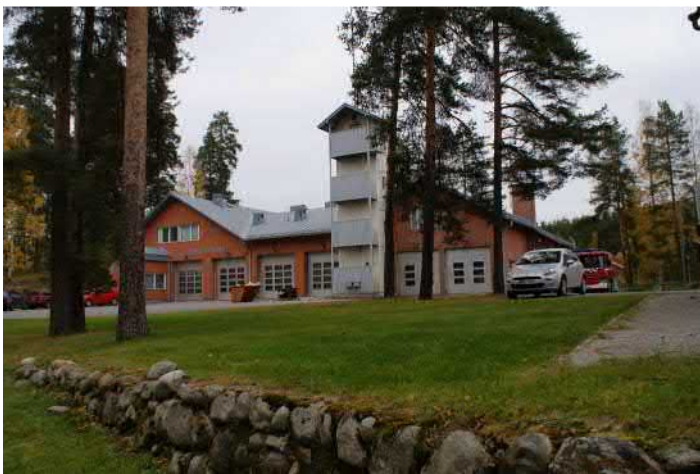
**Tyyppi:** paloasema, 600-4-6  
 2016: paloasema  
 Suunnitt.: rkm Oiva Porvali  
 Vuosi: 1959  
 Laajennus: 1988, att. Hannu Nieminen Oy  
 Kerrosluku: 1½  
 Sokkeli: betoni  
 Runko: tiilimuurirunko  
 Vuoraus: tiili puhtaaksimuurattuna  
 Katto: jyrkkä harja, letkutorni, pelti

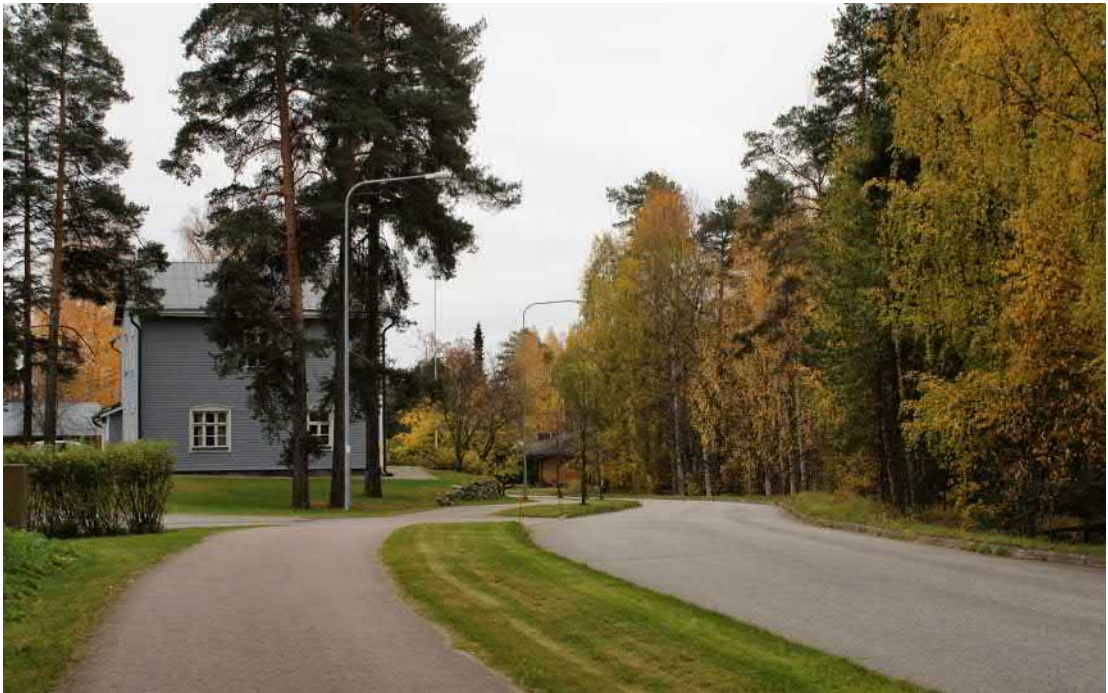
**Kuva:** Vanhan kunnantalo on sisäiseen liikenteeseen jääneen Karjalan kauppapien (Juva-Parikkala maantie) varrella, nykyisen liikekustan ja asema-alueen välissä.

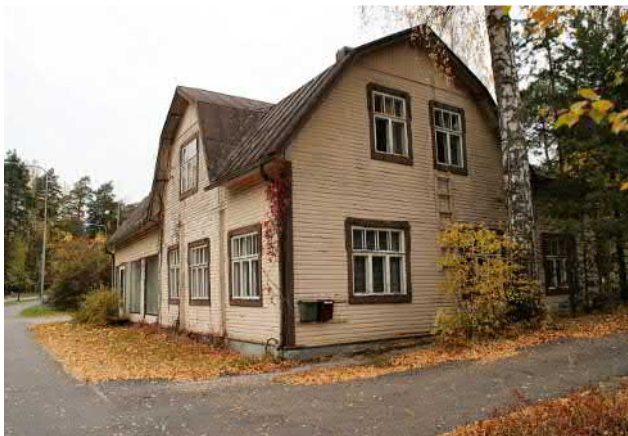
**Kuva:** Vanhan kauppatalon ulkoasu ilmentää 1900-luvun alun rakennustapaa. Laajennus ja isot näyteikkunat ovat ajan liikerakennukselle luontevaa kerroksellisuutta sotien jälkeiseltä ajalta. Sen sijaan liikepuolen profiililevy-verhous ei jatka puurakentamisen perinteitä. Mansardi- eli taitekatto on ollut tavanomainen katto malli kirkonkylän vanhoissa liikerakennuksissa.

#### Tyyppi: asuinliikerakennus

Vuosi: 1923 (rhr); mahdollisesti vanhempi

Laajennus: arvio 1920-luku

Kerrosluku: 2

Sokkeli: kivi, betoni

Runko: hirsi, yläkerta lauttaa

Vuoraus: vaakalaudoitus; liikepuolella profiililevy

Katto: mansardi, saumattu palapelti

Erityistä: vanhan osan hahmo ja kattomuoto, jugendikkunat ja vuorilaudat

Muutokset: liikepuolen ikkunat ja levyverhous, ulko-ovet, kate

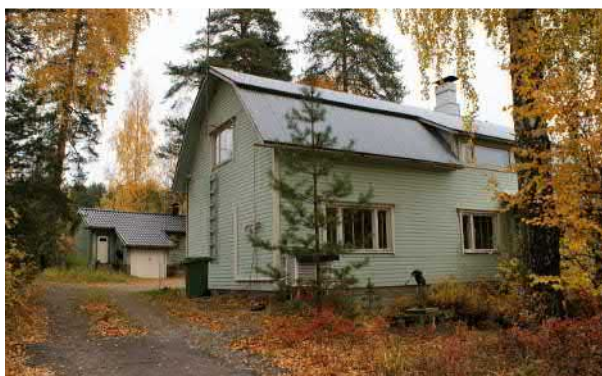
| <b>Tyyppi:</b> | <b>asuinliikerakennus</b> |
| Muutokset: | ulkoasu vuodelta 1955 |

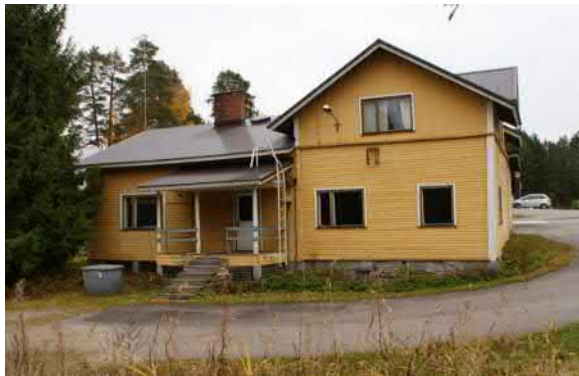
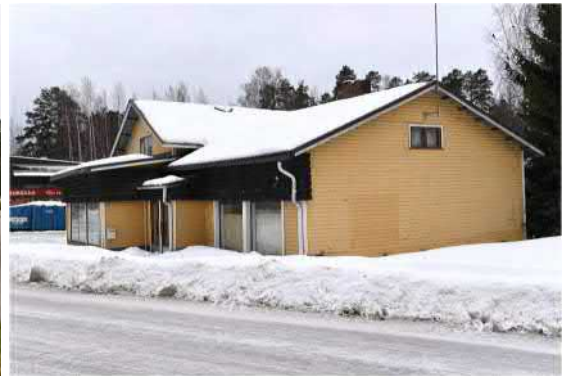
**Kuvat:** Vanha puinen liikerakennus on rakennettu vaihteittain nykyiseen kokoonsa. Rakennuksessa on lohkokivi- ja betoniperustus, hirs- ja lautarunko ja peltikatto sekä vaakalaudoitetut julkisivut, paitsi vanhan puolen yläosassa pystyлаudoitus.

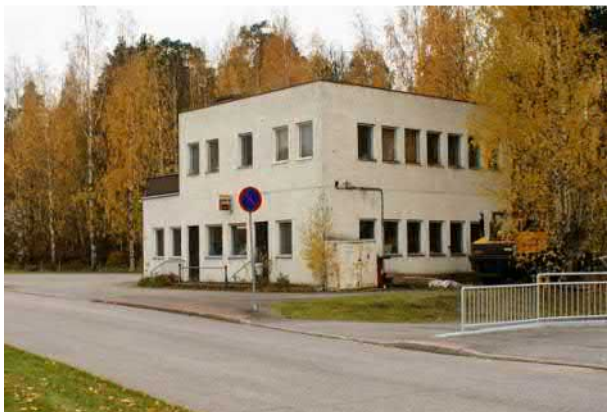
Autoilija Kaarlo Peltoniemen rakennuttama funkishuoltamo sijaitsee kirkonkylän liikekeskustassa, pääkadun eli vanhan maantien ja radan väliin jäävällä tontilla. Koska huoltoasema tuli hyvin lähelle rataa, valtion rautatiet edellyttivät, ettei taloon tehdä ikkunoita, ovia eikä portaita radan puoleiselle seinälle. Rakennuksen katukerrokseen tuli huoltohalli, myymälä ja työhuone, toiseen kerrokseen asuinhuoneisto ja kellariin sauna ja kattilahuone.

**Kuva:** Pääraitin ainoa funkisrakennus.

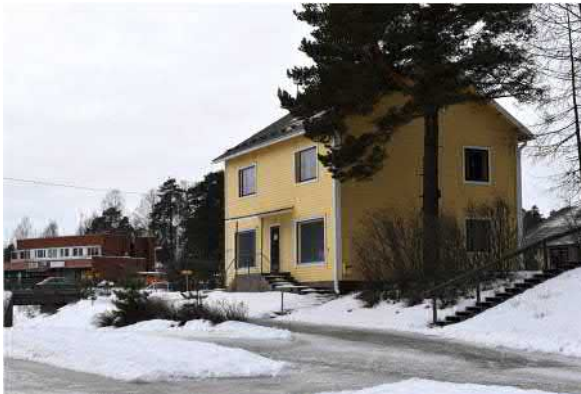
**Kuva:** Rinteelä, ja taustalla entinen osuus-pankki. Väliin jää valtatie ja alikulku.

**Tyyppi:** **asuinliikerakennus**  
 2016: asuinrakennus  
 Suunnitt.: rakentaja (Vihavainen)  
 Vuosi: 1948  
 Kerrosluku: 2  
 Sökkeli: betoni  
 Runko: lauta  
 Vuoraus: vaakalaudoitus  
 Ulkivärit: keltainen/ruskea/ valkoinen  
 Katto: harja, pelti  
 Erityistä: isot näyteikkunat, kahdensuuntainen betoniportaikko ja metallikaide.  
 Muutokset: Sisäänkäyntiä on uusittu; ikkunat vaihdettu; alkuperäisissä oli pieni avattava puite ikkunan alaosassa; alkuperäinen väri oranssiin vivahtava punamulta

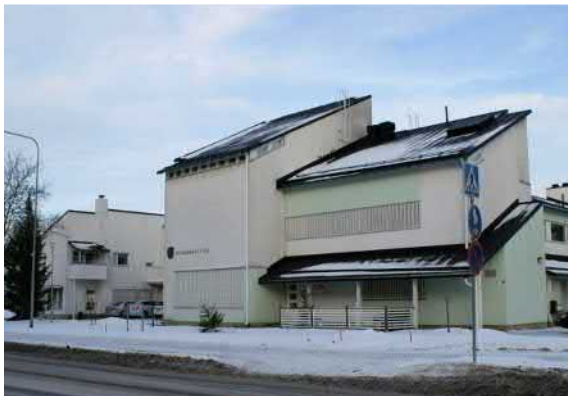
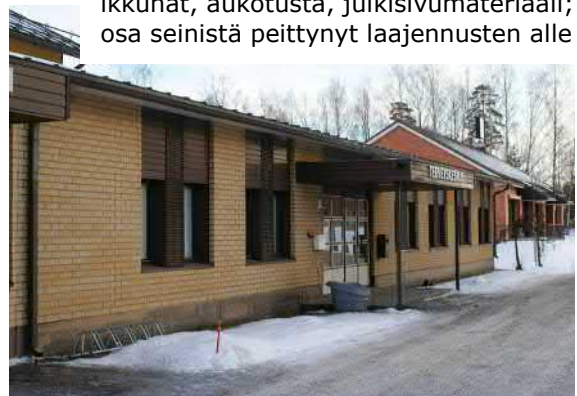
**Kuvat:** Entinen kunnantalo. Oikeanpuoleisessa kuvassa on terveystalo ja taustalla Etelä-Savon Säästöpankin rakennuttama liiketalo (1988, tiili), jossa pitkään oli pankin konttorin lisäksi apteekki. ESP:n rakennuksen suunnitteli arkkitehtitoimisto Reijo Seppänen Ky Mikkelistä.

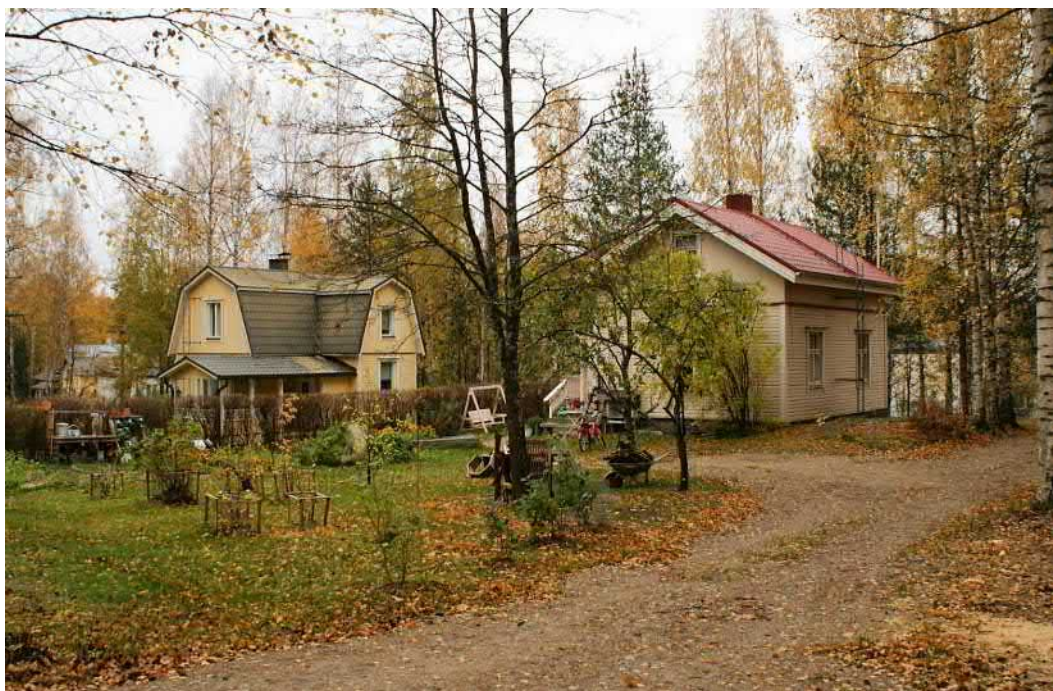
**Kuva:** Kotikujan pientalokortteli sijaitsee radan ja tehdasalueen välissä. Perinteikkäässä asussaan säilynyttä Vanha-Kuparilaa omistanut Kettunen oli Amerikasta palannut siirtolainen.<sup>46</sup>

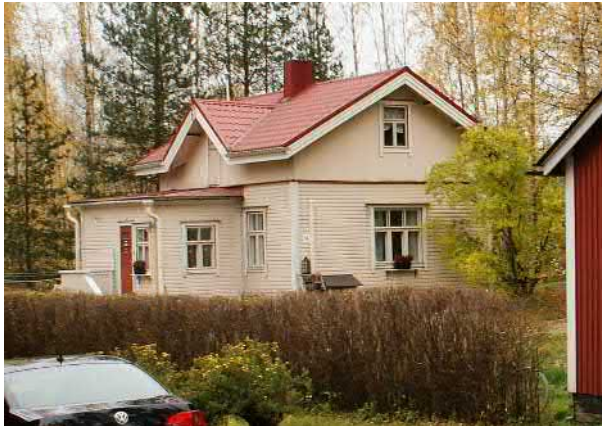
**Kuva:** Vanha-Kuparila 598-1-336.

**Tyyppi:** asuinrakennus  
 2016: asuinrakennus  
 Vuosi: 1908 (1926)  
 Kerrosluku: 1½  
 Sokkeli: kivi; betonikuori  
 Runko: hirsi  
 Vuoraus: vaaka- ja pystyaukkoitus  
 Ulkoverit: punertava /valkoinen  
 Katto: harja, pelti  
 Muutokset: tiilikate vaihdettu peltiin  
 (umpikuistin päällä ollut mahdollisesti  
 parveke; selittäisi kuistin muodon)

Hirsi- ja lautarunkoinen ulkorakennus  
 on vuodelta 1929.

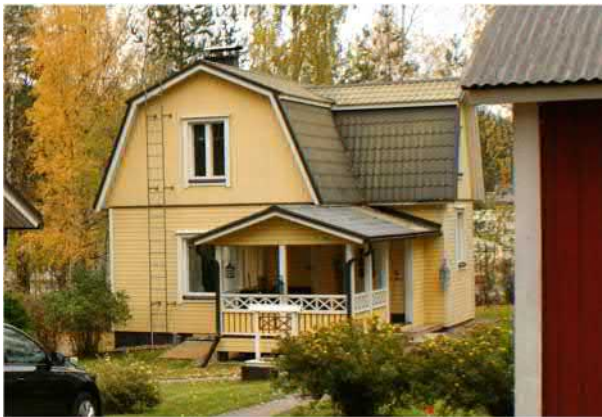
**Kuva:** Kuparila 598-1-337

**Tyyppi:** asuinrakennus  
 2016: asuinrakennus  
 Vuosi: arvio 1920-luku  
 (1940 rhr)  
 Kerrosluku: 2  
 Sokkeli: betoni  
 Runko: puu  
 Vuoraus: vaaka- ja  
 pystyaukkoitus  
 Ulkoverit: keltainen/valkoinen  
 Katto: mansardi, pelti  
 Muutokset: ikkunat, kuisti ja kate  
 uudistettu

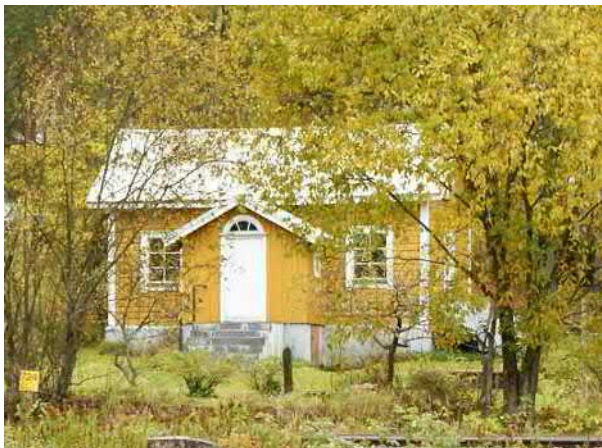
**Kuva:** Vierumäki 598-1-312; Kiinteistön perusti

V. Söderlund 1906, rautatien rakentamisen aikaan. Lähde: Suomen omakotiasutus, osa V. 1972.

**Tyyppi:** asuinrakennus  
 2016: piharakennus  
 Suunnitt.: mallipiirustus  
 Vuosi: 1930  
 Kerrosluku: 1  
 Sokkeli: kivi  
 Runko: hirsi  
 Vuoraus: vuoraamaton, kuistissa  
 pystyaukkoitus  
 Ulkoverit: keltainen/valkoinen  
 Katto: harja, ryppypelti  
 Muutokset:  
 Talo peruskorjattiin 1962.  
 Myöhemmissä korjauksissa on  
 vaihdettu ikkunat.

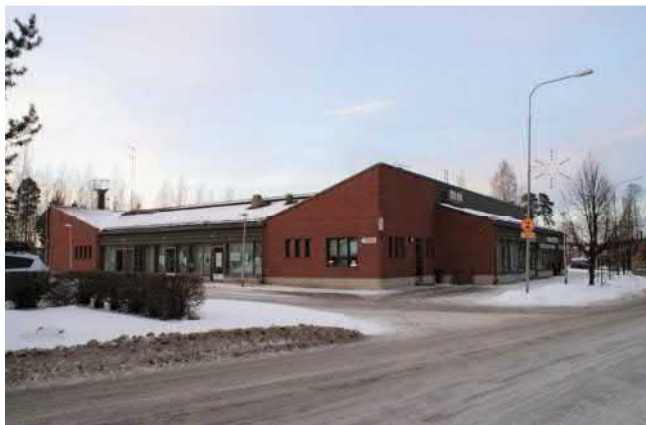
**Kuva:** Rakennuksen eteläsivu Kuusitieltä.

**Tyyppi:** **liikerakennus; linja-autoasema**

Suunnitt.: arkkitehtitoimisto Raili ja Kalevi Hietanen, Hki

Vuosi: 1981

Runko: neliöputkiteräspilarit, betoni

Vuoraus: puhtaaksimuurattu punatiili, profiloitu muovipinnoitettu teräspelti

Katto: pulpetti, porrastettu harja, varttilevy

Liikerakennuksessa on leveä päätyosa ja sen jatkeena kolme kapeampaa siipeä, jotka rajaavat yhdeltä nurkalta avointa sisäpihaa. Ostoskeskuksen kerrosala oli valmistuessa 1550 k-m<sup>2</sup>. Rakennus on säilynyt ulkoasultaan ennallaan ja liiketilat käytössä, mutta virastot ovat lähteneet. Linja-autoasema muutti 2006 valtatie toiselle puolelle Shell-huoltamon yhteyteen.

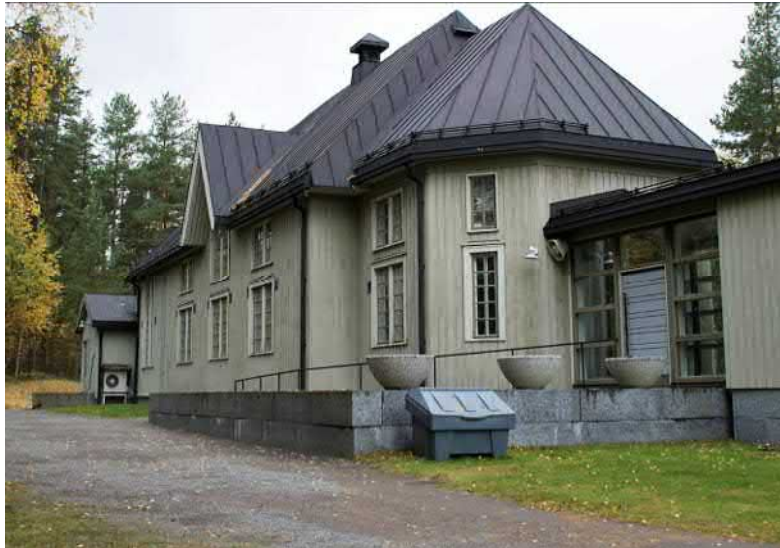
**Kuva:** Kirkosta on purettu sen alkuperäinen matala torni. Rakennusta on myös jatkettu ja sen julkisivuissa vuodesta 1937 ollut vaakalaudoitus ja seinäpintoja jakavat listat on muutettu pystyлаudoitukseksi ilman koristeistoja. Kirkko oli 1940-luvun lopulla maalattu vaalean kellertäväksi, listat valkoisiksi ja ikkunapokat sekä räystäänauset sinisiksi.<sup>53</sup>

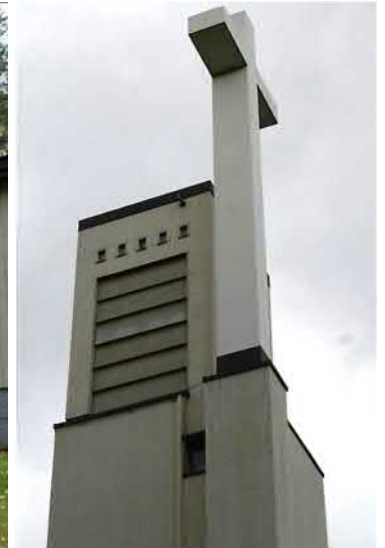
**Tyyppi:** kirkko, 600-1-292  
 2016: kirkko  
 Suunnitt.: rkm J. R. Rouhe  
 Vuosi: 1923  
 Kerrosluku: 1  
 Sokkeli: kivi  
 Runko: hirsi  
 Vuoraus: pysty lomalaudoitus  
 Ulkovärit: v.vihreä /valkoinen  
 Katto: jyrkkäharja, poikkipäädty, saumapelti  
 Muutokset: 1934 muutos sisätiloissa; 1958 sisätilojen peruskorjaus ja 1971 ulkokorjaus (arkkitehtitoimisto V.A. Klami), ja 2000 laajennus, uusi moderni torni ja eteinen; kirkon ulkoasu on korjauksissa pelkistynyt, myös värit on vaihdellut.

Vuonna 2000 valmistui kirkossa laaja peruskorjaus.<sup>51</sup> Kirkkosalia jatkettiin noin viidellä metrillä, eteistilaksi rakennettiin lasikäytävä ja kellotapuli sijoitettiin kirkon yhteyteen. Kirkon kuorin sivuikkunoihin tuli taiteilija Maire Pyykön suunnittelemat lasimaalaukset. Piispa Voitto Huotari toimitti peruskorjauksen jälkeen kirkon uudelleen käyttöön otton ja nimesi sen Apostoli Tuomaan kirkoksi.

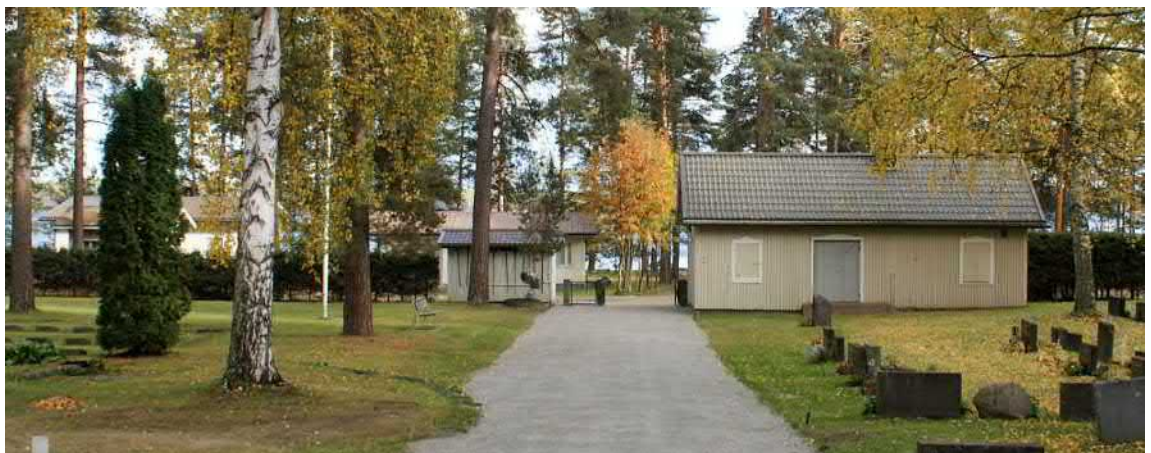
**Tyyppi:** ruumis/leikkuhuone  
 600-1-294  
 Vuosi: 1923-25  
 Kerrosluku: 1  
 Sokkeli: betoni  
 Runko: puu  
 Vuoraus: peiterimalaudoitus  
 Ulkovärit: v.vihreä/valkoinen  
 Katto: harja, tiiliprofiilipelti

**Kuva:** Hautausmaan pääportin luona on vanha ruumis- ja leikkuhuone. Aidan ulkopuolella on hautausmaan sosiaalitylat, traktoritali ja ulkokuone.

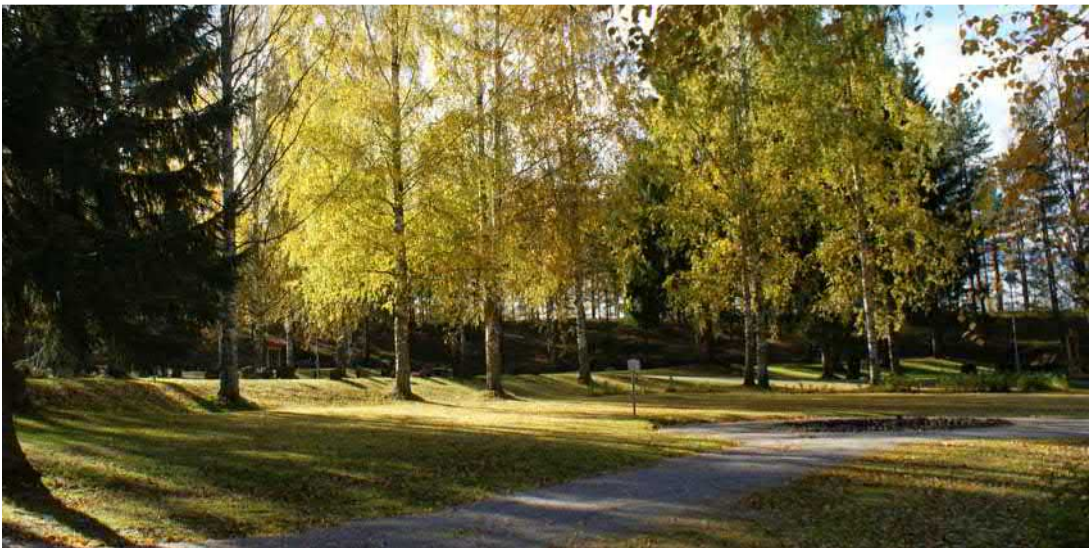
**Kuva:** Pakkasenharjun hautausmaata (600-1-294) kiertävä valli.

Tasanne, johon Pakkasenharjun hautausmaa perustettiin, syntyi, kun seurakunta myi alueelta soraa Punkaharjun ohitustien eli valtatie rakentamiseen. Maisemallisista ja luonnonsuojelullisista syistä soranottopaikan ympärille jätettiin vallimaiset reunat, jotka näkyvät hautausmaan ympärillä.

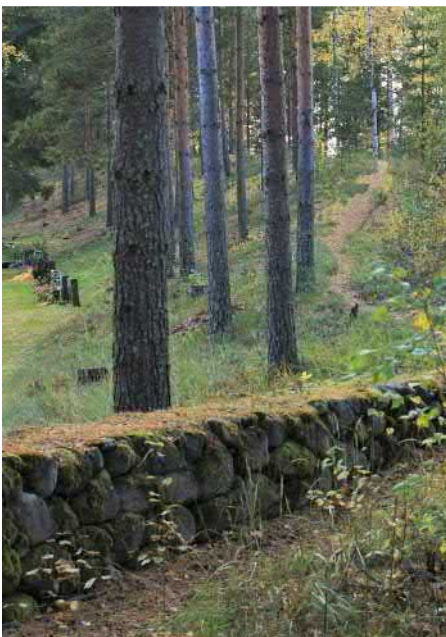
**Kuva:** Hautausmaan tien puoleisella reunalla oleva matala kiviaita on tehty hautausmaan perustamisen yhteydessä.

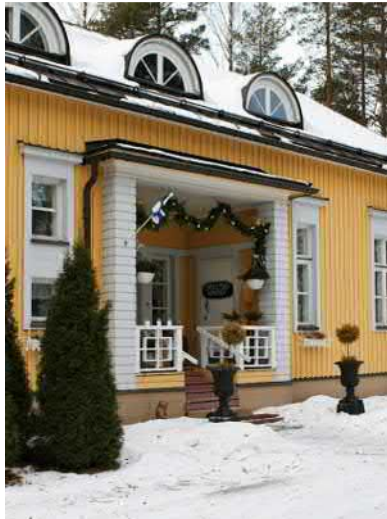
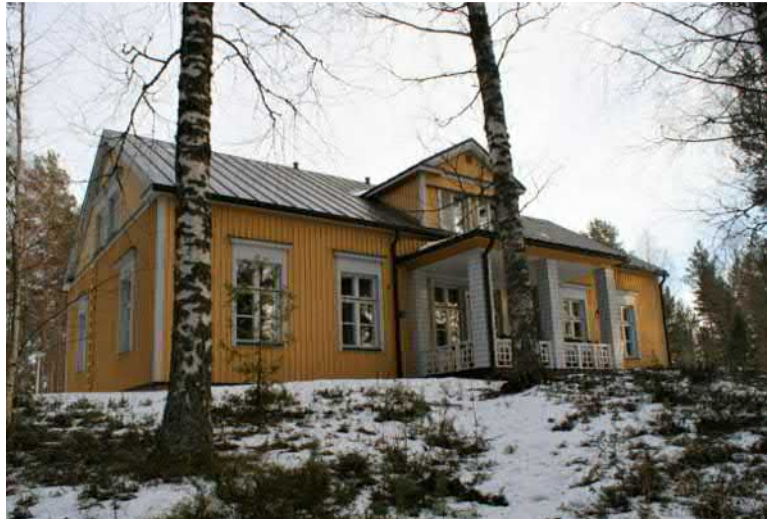
**Kuvat:** Pappilan pihan puoleinen pääsisäänkäynti ja rannan puoleinen fasadi.

**Tyyppi:** pappilan päärakennus  
 2016: Kahvila, asuinrakennus  
 Suunnitt.: arkkitehti W. Keinänen  
 Vuosi: 1928 (vihitty käyttöön)  
 Kerrosluku: 1½  
 Sokkeli: betoni (näkyviltä osin)  
 Runko: hirsirunko  
 Vuoraus: uusi peiterimalauditus  
 Ulkoverit: okra/valkoinen/harmaa  
 Katto: harjakatto, pelti

Punkaharjun seurakunnan kirkonkokous päätti vuonna 1926 ostaa pappilaa varten maa-alueen Punkaniemen Oravisaaresta. Kyseessä ei ollut viljelystila, vaan virka-asunto puutarhamaineen. Pappila aiottiin rakentaa ensin sementtitiilistä, mutta suunnitelmaa muutettiin ja pappila tehtiin puusta. Piirustukset laati arkkitehti W. Keinänen Viipurista. Pappila rakennettiin vuosina 1927–1928. Samalla rakennettiin ulkorakennukset: vajat, talli- ja navettarakennus sekä asuinrakennus. Pappila peruskorjattiin 1982. Vuonna 2005 pappilarakennuksessa löytyi laajoja lahovaurioita. Hirsirunko korjattiin, vanhat eristeet vaihdettiin puhallettuun selluvillaan ja julkisivujen lautavuorausta uusittiin.

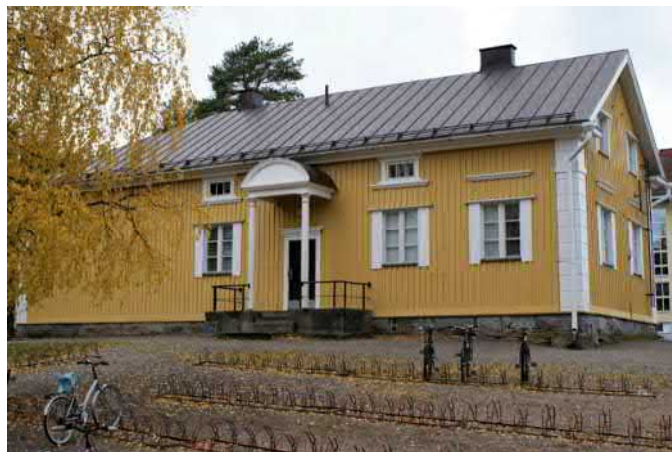
**Kuva:** Puukoulu, pohjamuodoltaan vinkkeli.

| Erityistä: | klassistinen tyyli:<br>nurkkaharkotus ja päätykolmion<br>sisään kääntyvä alakulma,<br>umpiräystäät ja yhtenäinen<br>rimalaudoitus jalkalistalla, 6-<br>ruutuiset ikkunat, leveät<br>sivuvuorilaudat ja ikkunoiden<br>yläpuolinen koristelista, katosmalli. |

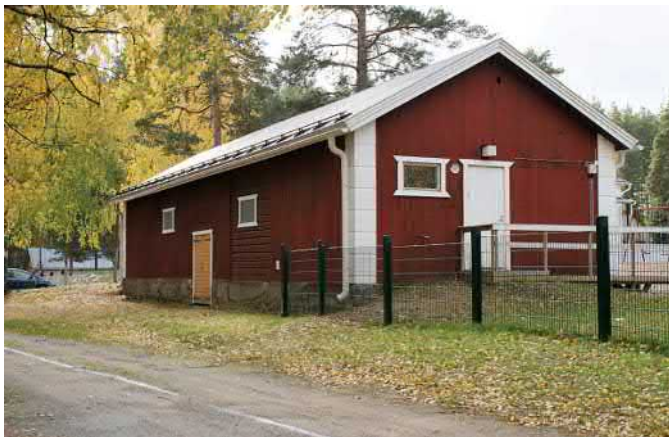
**Kuva:** Puukoulun talousrakennus.

| Muutokset: | peruskorjattu, pinnat, vuorilaudat vaihdettu |

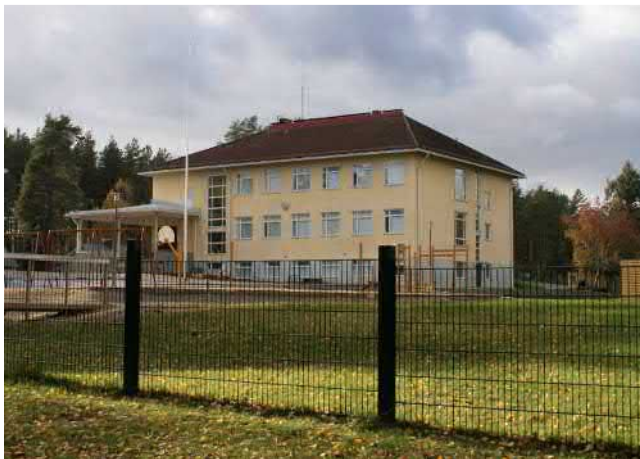
**Kuva:** Aumakattainen kivikoulu.

| Muutokset: | varauloskäynnin kierreportaikko; 2013 korjaus- ja muutostöitä, piha-alueen uudelleen järjestelyjä |

Koulun piha-alue, kulkutiet ja paikoitus järjesteltiin uudelleen vuonna 2013.<sup>54</sup> Tehtiin parannuksia pintavesien ja kattovesien viemärointiin ja hulevesien ohjaukseen sekä tehtiin uudet piha-aidat portteineen. Kivikouluun asennettiin uudet ulkopuoliset kourut ja syöksytorvet. Vuonna 2014 kivikoulun pohjoisseinälle asennettiin kierreportaikko varatieksi.<sup>55</sup>

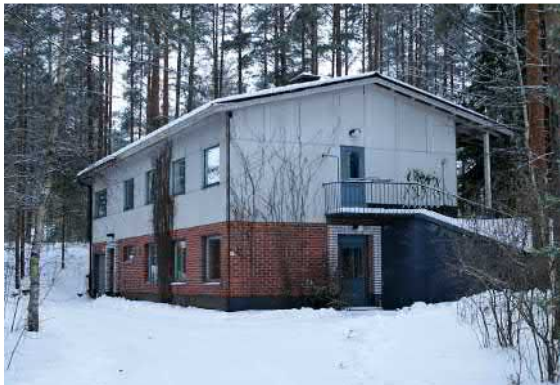
**Tyyppi:** **virka-asunto;**  
hammaslääkärin  
vastaanotto- ja asuin-  
talo  
2016: asuinrakennus  
Suunnitt.: Oiva Porvali, rkm, 1962  
Vuosi: 1963  
Kerrosluku: 2  
Sokkeli: betoni  
Runko: tiili, puu  
Vuoraus: Minerit-levyt,  
puhtaaksimuurattu  
punatiili  
Ulkovärit: valkoinen/siniharmaa  
Katto: loiva harja, pelti (sitä  
ennen betonitiili)  
Erityistä: alkuperäisessä asussaan

Rakennusajankohdalle tyypilliseen tapaan pientalo on loivaharjakattoinen ja toteutettu rinneratkaisuna. Sen julkisivuissa on käytetty valkoista Minerit-levyverhousta ja punatiiltä sekä korostevärinä sinistä. Rakennus ei poikkea tavallisista yksityistaloista kuin ehkä kokonsa ja sisäänkäyntien korostustavan puolesta; ovien ympärillä on tiilestä muuratut koroikehykset. Hammaslääkärin vastaanottohuoneistoon on käynti päädyn alaovesta. Rakennuksen päädyssä on metalliputkikaiteinen parveke ja yläpihan puolella jatkettun katon lappeen alla jäävä koko talon levyinen katos. Talon pohjakerroksessa on vastaanottotilat, autotalli ja kattilahuone polttoainevarastoineen. Yläkerroksessa on asuinhuoneisto.

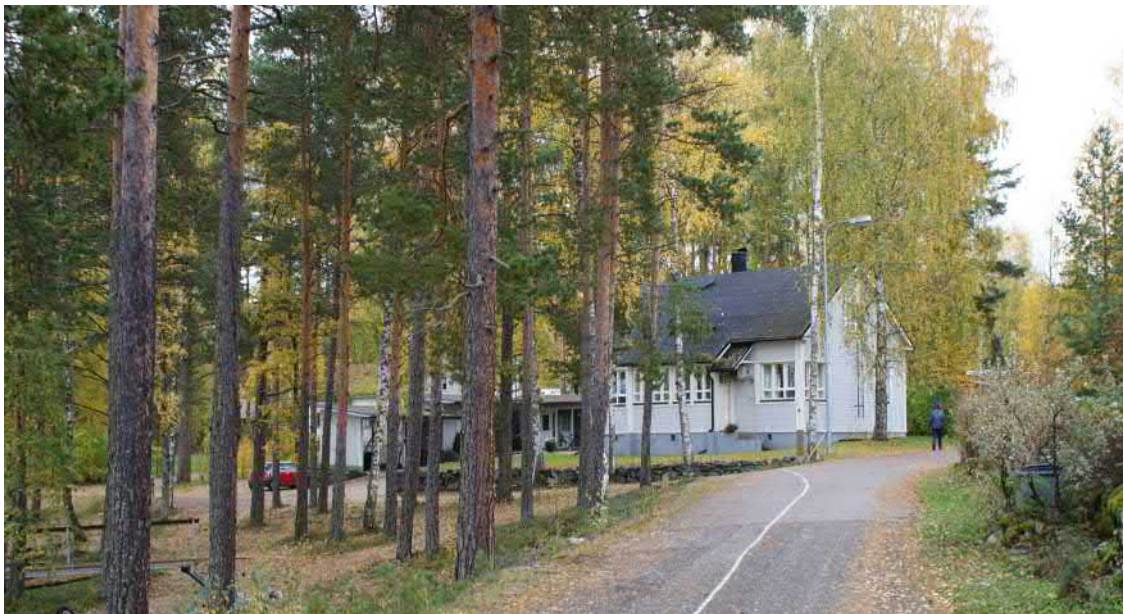
**Kuva: Lepolahden** (1-25) harjakattoisen, vaakalaudoitetun puutalon rakennuttivat Oksaset ja talo valmistui 1938–39. Sokkeli on näkyviltä osin betonia. Peruskorjatun talon julkisivuissa on 30-luvulle tyypillisiä piirteitä, kuten yhdensuuntainen lautavuoraus nurkkalaudoitin ja ympäristystä sisäänkäynnin päätteeksi, pienet pyöröikkunat ja ikkunoiden puitejako. Tyyliään moderni piharakennus on 2000-luvun alkupuolelta.

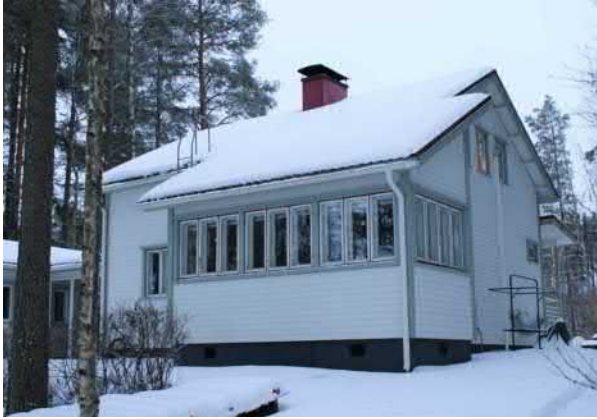
Eetuntien mutkassa sijaitseva **Hiekkahovin** (1-42) puolitoista-kerroksinen asuinrakennus on rekisterin mukaan valmistunut 1949. Talossa on asunut kunnan kätilö Helmi Multanen. Harjakattoinen, vaaka-laudoitettu puutalo edustaa tyypillistä sotienjälkeistä asunorakentamista. Rakennuksessa on betonisokkeli ja betonitiilikatto. Talon rannan puoleisella sivulla toisen nurkan yli jatkuva pulpettikattoinen lasikuisti on talon erityispiirteitä. Avokuistin kattomuoto on muuttunut ja päätyyn on rakennettu autokatos. Ulkorakennus on 1950-luvulta.

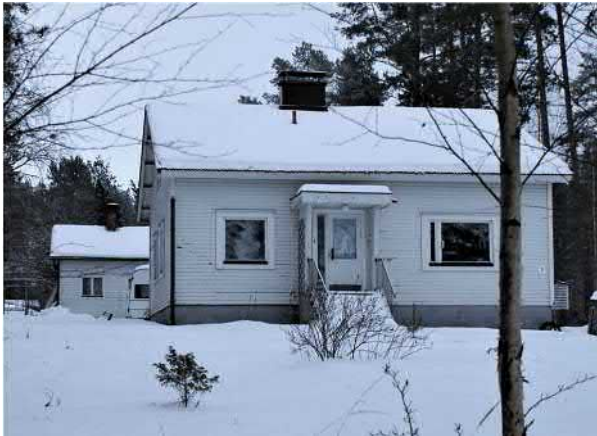
Seurakunnan entinen kanttorila sijaitsee Rantaraitilla. **Koivulan** (1-24) harjakattoinen vaakalaudoitettu asuinrakennus on rekisterin mukaan valmistunut 1950. Puutalon ikkunat on vaihdettu, mutta muutoin ulkoasu on entisellään. Talon erikoispiirteenä on vahvasti korostettu, julkiseen rakennukseen viittaava sisäänkäynti. Rakennuksessa on betonisokkeli ja betonitiilikatto. Takapihalla on samaan tyyliin tehty pitkä ulkorakennus.

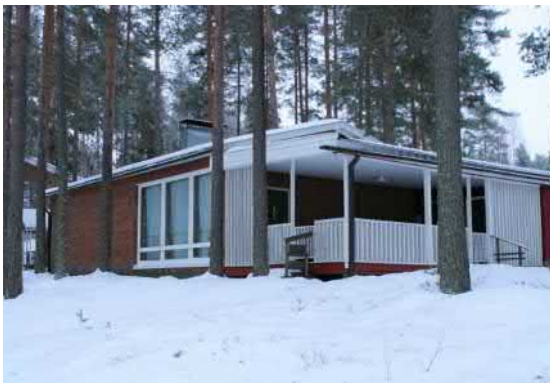
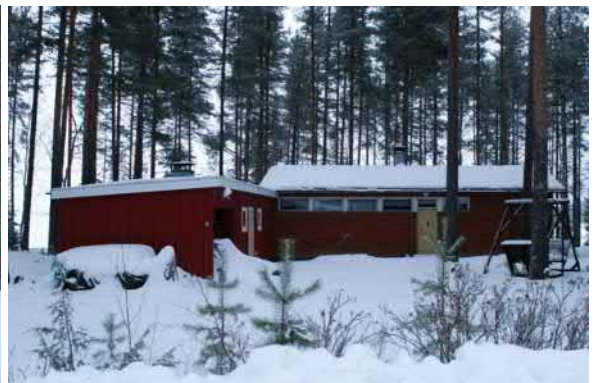
**Kuvat:** Eetuntie ja rannan välissä on yksikerroksinen, loivaharjainen, betoniperustainen ja punatiilinen rakennus, johon liittyy lautaseinäinen vinkkeli. **Eetuntie 10:n** tiilitalo on arkkitehtuuriltaan selkeäpiirteinen, mutta tyyliältään harvinainen loma-asunto. Sen rakennutti Yrjö K. Airola siirryttyään Punkaharjun seurakunnan kirkkoherran virasta eläkkeelle. Seurakunta lahjoitti tontin (1-55) arviolta 1960-luvulla.<sup>58</sup>

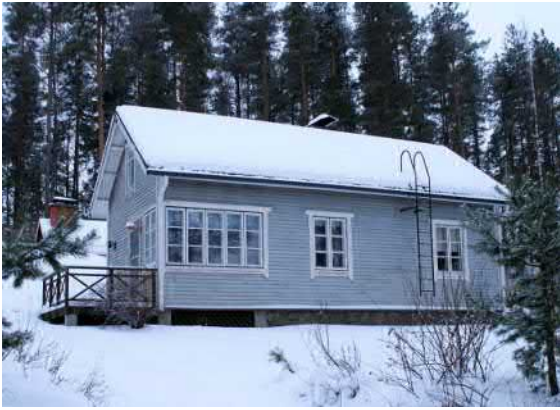
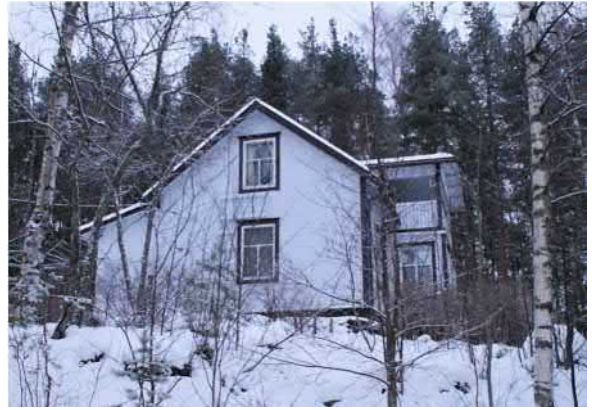
**Kuvat:** Vasemmanpuoleisessa kuvassa on **Päivärinteen** (1-33) pieni luonnonkivijalalle perustettu, harjakattoinen (pelti) puutalo noin 1900-luvun alusta (n. 1927-28<sup>59</sup>). Rakennusta on jatkettu jo varhain päädyistä betonipilarien varaan tehdyllä, lasiverannan käsittävällä lisäosalla. Tontille on äskettäin valmistunut uusi loma-asunto. Oikeanpuoleisessa kuvassa on 1935 valmistunut **Niemelä** (1-9), jonka suunnitteli sen ensimmäinen omistaja kirvesmies Oskari Kaksonen, seuraava omistaja oli asemamies Pentti Oksanen.<sup>60</sup> Lautarunkoinen rakennus peruskorjattiin 1966. Sauna-liiterirakennus on vuodelta 1938. Näiden välille jää rinneratkaisuna toteutettu kahitiilitalo 1980-luvulta.

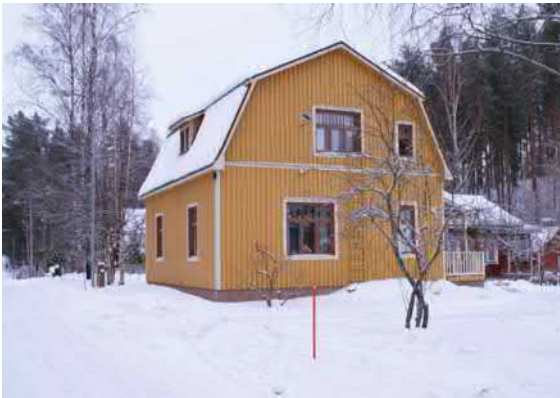
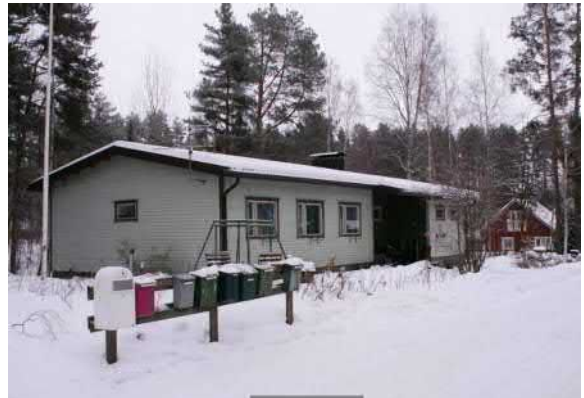
**Kuvat:** Koulunientien varrelta löytyy myös yksi kaksikerroksinen taitekattoinen puutalo, **Kuoppala** (1-7), joka on lautarakenteinen ja valmistunut noin 1925.<sup>61</sup> Takana näkyvä Tyttöharjun yksikerroksinen puutalo on rakennettu ennen sotia ja laajennettu myöhemmin. Lisäksi alueella on puutaloja 1940-, 50-, 60- ja 1970-luvuilta. Jälkimmäiset ovat matalia puutaloja, joiden julkisivuissa on myös punatiiltä. Oikeanpuoleisessa kuvassa näkyy rkm Oiva Porvalin suunnittelema **Päiväharjun** (1-38) talo 1960-luvun alusta.

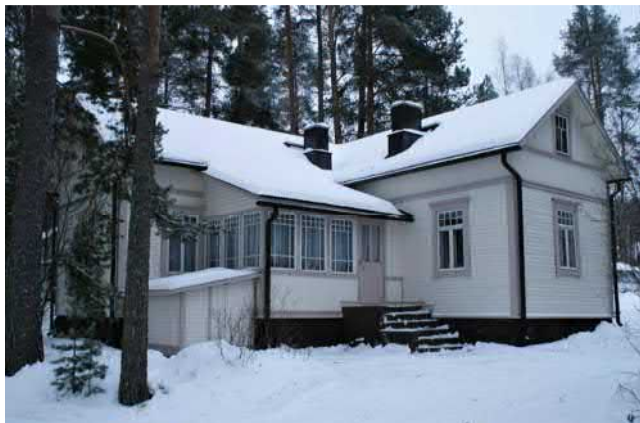
**Kuva:** Rauhala.

**Tyyppi:** asuinrakennus

Vuosi: 1924-26

Sokkeli: kivi ja betoni

Runko: hirsi- ja lautarunko

Vuoraus: vaaka- ja pystylaudoitus

Katto: jyrkkä harja, peltikate

Erityistä: alkuperäinen tyyli:

jugend-ikkunat, vyöhykkeinen

lautavuoraus, lasikuisti

Muutokset: Kellariportaikon suojaa

hieman korotettu.

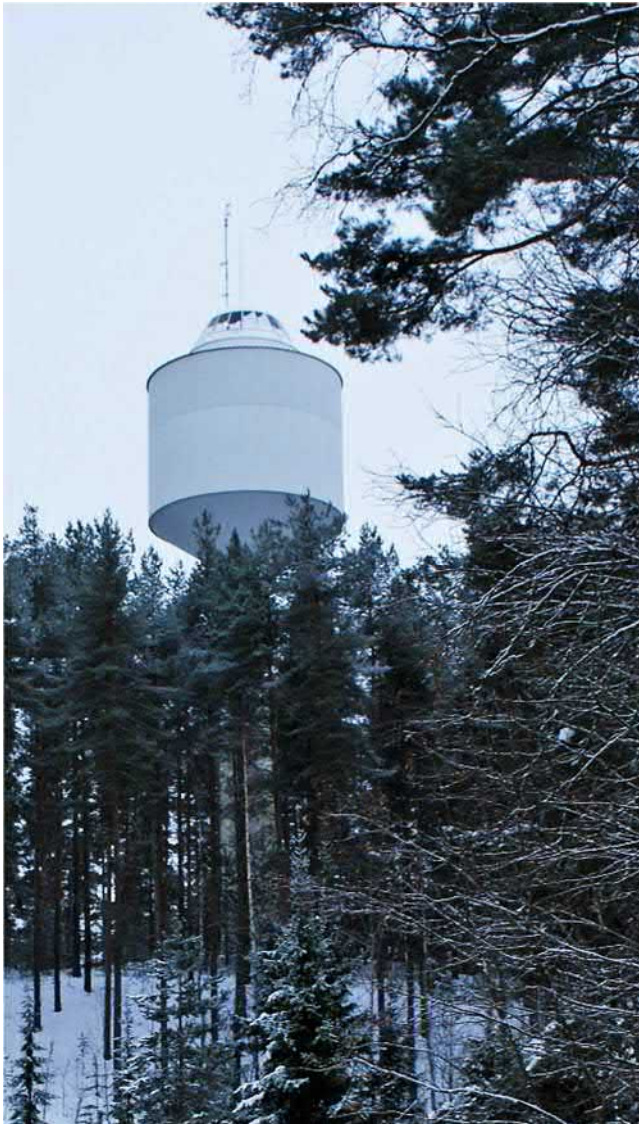
Punkaharjun vesitorni valmistui 1994. Kokonaan teräs-rakenteisen vesitornin suunnitteli arkkitehti Mauri J. Turkka, joka oli saanut idean tornin muotoon ja valkoiseen värytykseen loistoista eli valomajakoista. Lasi-ikkunallisen kupolin muoto löytää vertailukohdan Punkasalmen sillan kaarirakenteesta. (Asola 2003, 156)
