## 9.1 Osa-alue I: Keskusta

### 9.1.1 ASEMA-ALUE

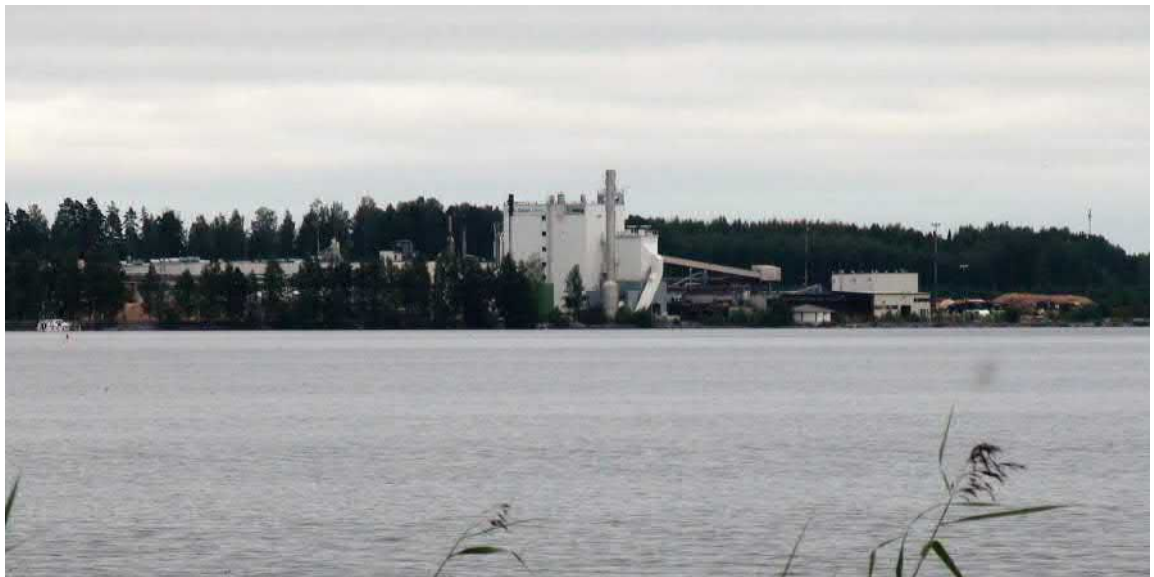
**Kuva:** Vaneritehdas kuvattuna Nobelinniemen venesatamaan johtavalta väylältä.

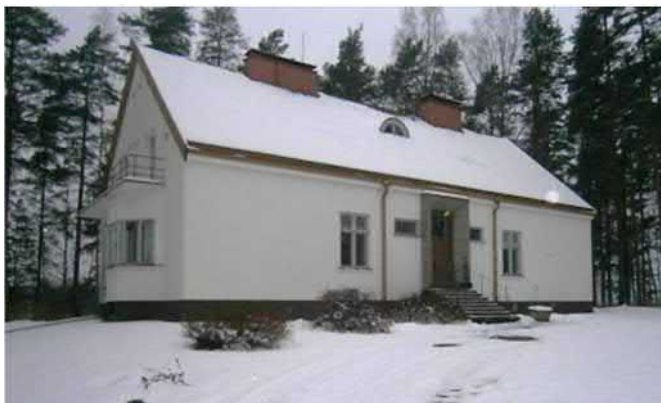
**Kuva:** Talon tien puoleinen julkisivu.

| Sokkeli: | betoni |
| Runko: | tiilimuurirunko |
| Vuoraus: | rappaus |
| Katto: | jyrkkä harja, betonitiili |
| Muutokset: | Peruskorjaus n. 1999; sisätiloissa pieniä käyttötarkoitusmuutoksia. |

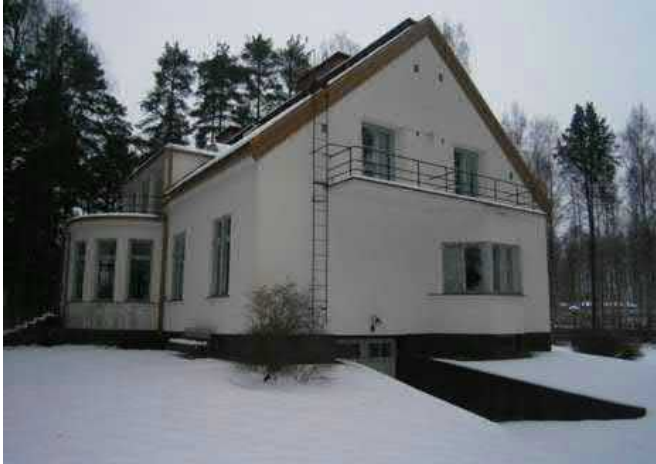
Koivikon huvilarakennus on suunniteltu klassismin hengessä, mutta pelkistetty ulkomuoto, pienet yksityiskohdat ja tasaisiksi rapatut valkoiset julkisivut heijastavat myös funktionalismin vaikutusta.

Rannanpuoleisella seinällä on puolipyöreä ulonne isoin ikkunoinen. Rannassa on edelleen alkuperäiset kiviset kalusteet (tuolit ja pöytä).

**Kuva:** Talossa on erilaisia ulkonemia ja parvekkeita.

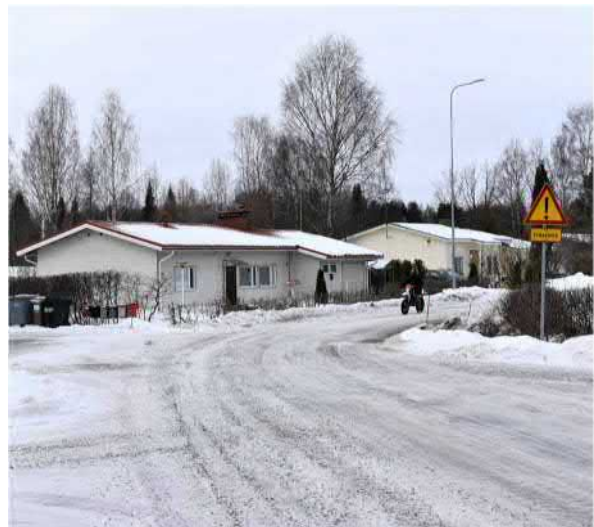
**Kuva:** Kuusitien taloja.

Omakotitalot on rakennettu kadun suuntaisesti ja tontin kadun puoleiseen osaan. Niissä on yksi asunto ja autotalli. Pääsisäänkäynti on talon kadunpuoleisessa julkisivussa. Alue on yleisilmeeltään vaalea. Talojen julkisivuissa on käytetty etenkin Minerit-levyjä, tiiltä ja lautaa. Kattomallina on loiva harjakatto ja katemateriaalina pelti. Rakennuksissa näkyy jonkin verran korjausten tuomaa kerroksellisuutta.

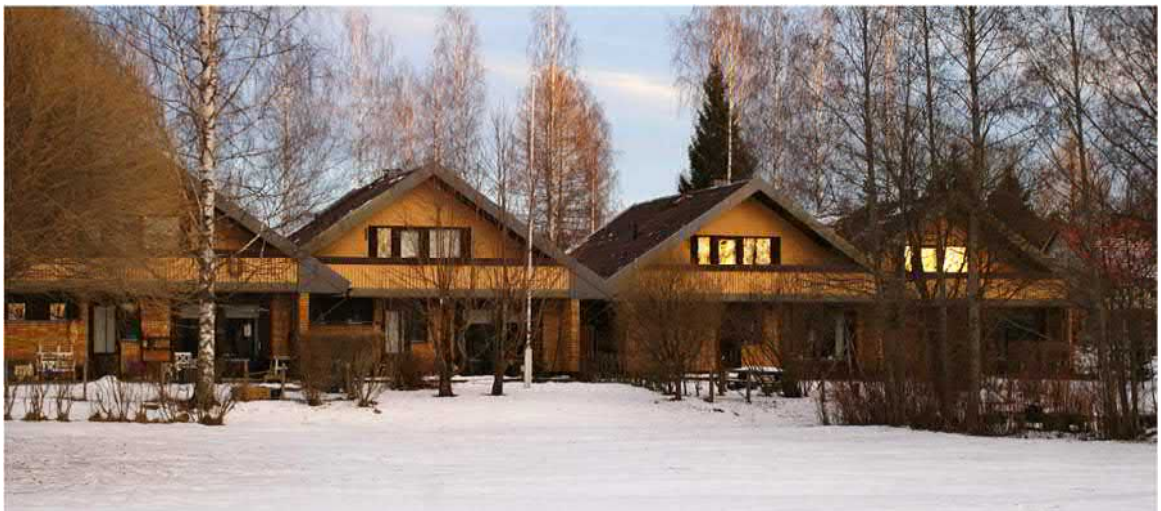
**Kuva:** Punkaharjun kunnan työntekijöiden asunnoiksi tehty rivitalo on 1970-luvulla suosittua käkikellotalotyyppiä. Julkisivuissa on lautaa ja keltatiiltä.

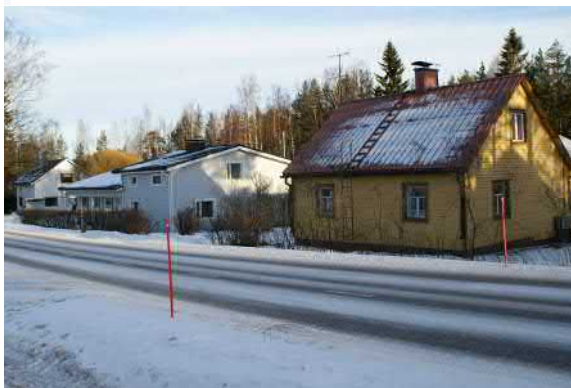
**Kuva:** Veikkolan 1925 valmistuneen hirsirunkoisen<sup>69</sup> talon vieressä on entinen Särkängin kauppatalo vuodelta 1960.

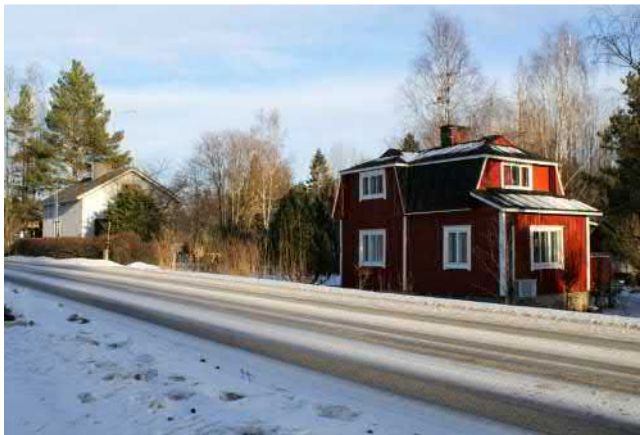
**Kuva: Koivula 598-2-11**

| Katto: | mansardi, huopa |

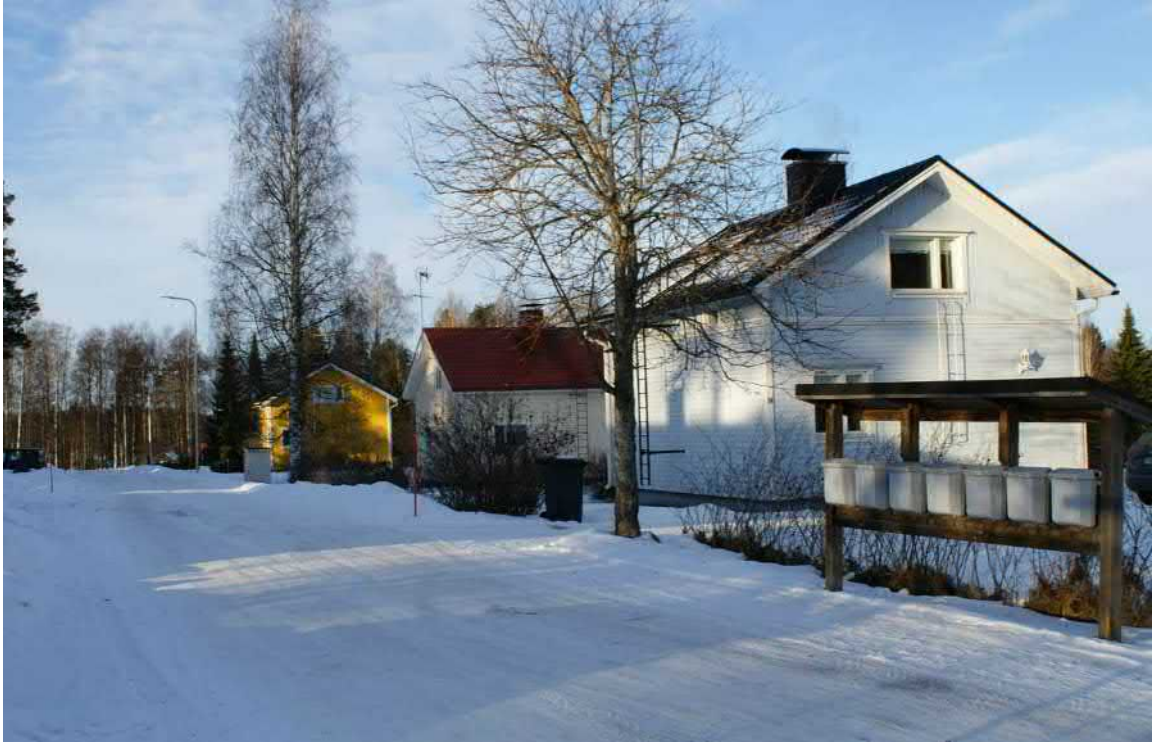
**Kuva:** Sakarintien 1940–50-luvun tyyppitaloja.

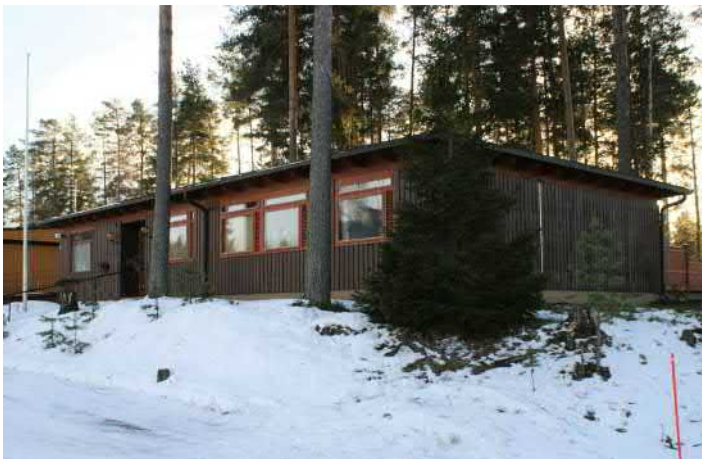
**Kuva:** Sakarintiellä on kaksi Punkaharjun 1970-luvun talotehtaan pienelementtitaloa (1972). Taajamassa taloja on eri puolilla, mutta ei isona kokonaisuutena. Talojen erityispiirteisiin lukeutuu neliömäisten ikkunoiden ruutujako ja räystäään alta näkyvät katonkannattajat.

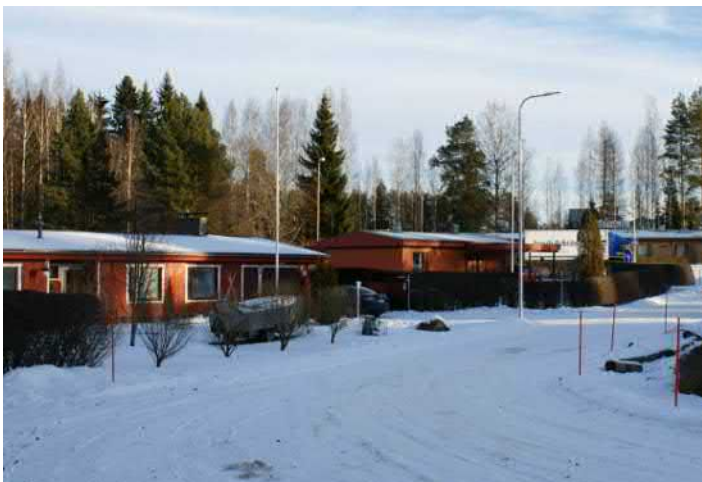
**Kuva:** Kuvassa näkyy Sakarintien lenkkikadun matalaa loivaharjakattoista pientaloasutusta.

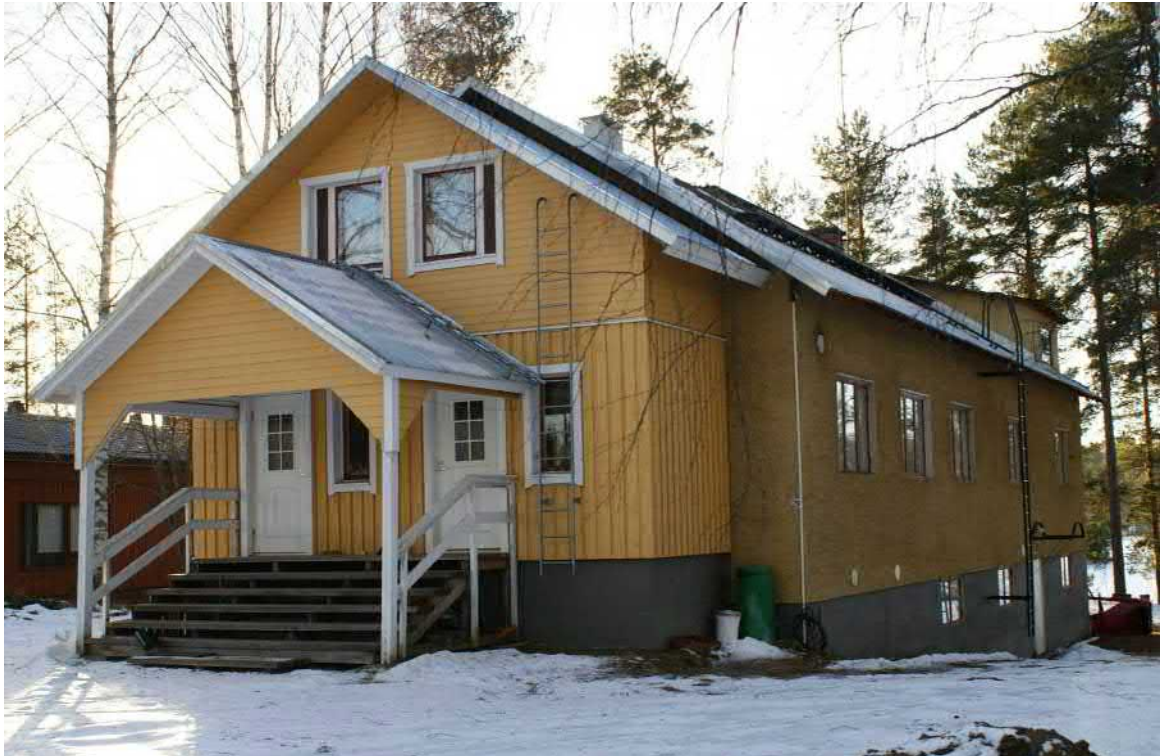
**Kuva:** Pienteollisuusrakennus 1950-luvulta on uudistunut päädyn ja kuistien osalta tämän vuosituhannen puolella uudiskäyttöä varten tehdyssä remontissa. Rapatuissa julkisivuissa on vanhat pinnat ja ikkunat. Laidoitetuissa osissa on uudet ikkunat, ovet, katokset ja pinnat. Vesikate on ryppypeltiä, sokkeli betonia.

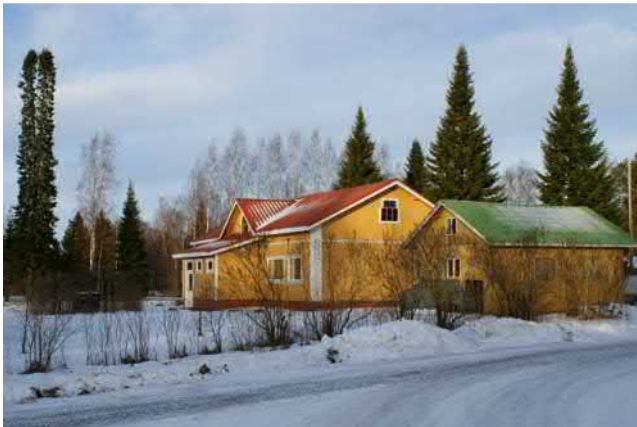
Jäljellä oleva päärakennus on perimätiedon mukaan rakennettu 1774. Osa siitä on vanhaa savupirttiä ja toinen pää karjarakennusta. Välissä oli ns. läpiajettava eteinen. Vuoden 1932 maatilakirjassa rakennusvuodeksi annetaan 1780. Talon ulkoasu on käynyt läpi erinäisiä muutoksia. Vuonna 1908 talon keskiakselille tehtiin iso kuisti ja hirsiseinät saivat lautavuorauksen. Taloa peruskorjattiin 1950-luvulla,<sup>71</sup> ja tuolloin T-ikkunat vaihdettiin neliömäisiin ikkunoihin ja lasikuisti uudistettiin umpinaiseksi. Talon perustus on saanut myös betonipinnan, seiniin lisätty lämpöeristystä ja vaihdettu vuoraus pystylomalaudoitukseksi. Päätykolmioiden ikkunat ovat säilyneet vanhasta julkisivusta, samoin päätykolmioiden vinolaudoitus. Nyt tällä vuosikymmenellä on tasakerran alapuolelle tehty vaakalaudoitus nurkkalistoin, lisätty sivujakoihin ikkunoihin leveämmät otsikolliset kehykset ja vaihdettu betonitiilikate suoraprofiiliseen peltikattoon.

**Kuva:** Päärakennus ja 1950-luvun ulkorakennus. Vanhat talousrakennukset on purettu.

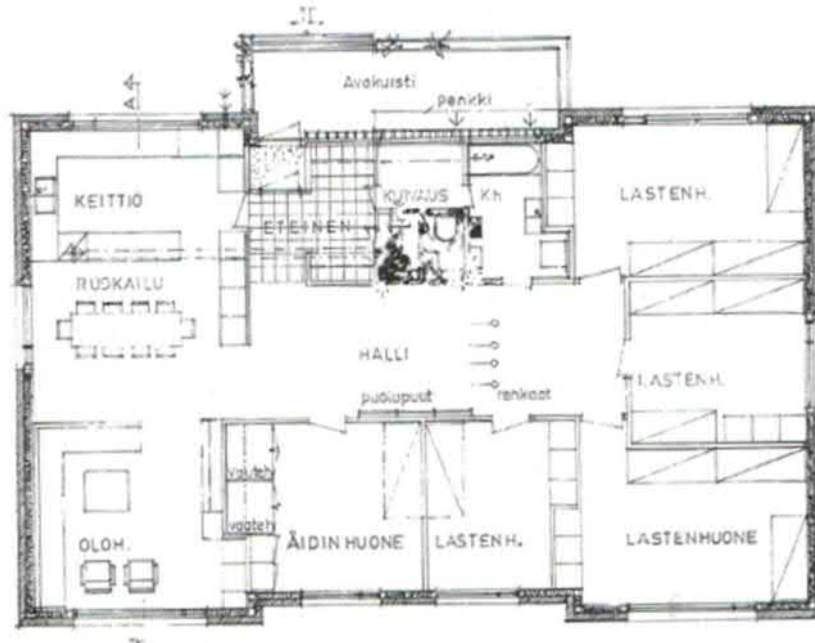
**Kuva:** Kotirakennuksen pohjapiirustus. / Kuva julkaisussa Pohls 2012.

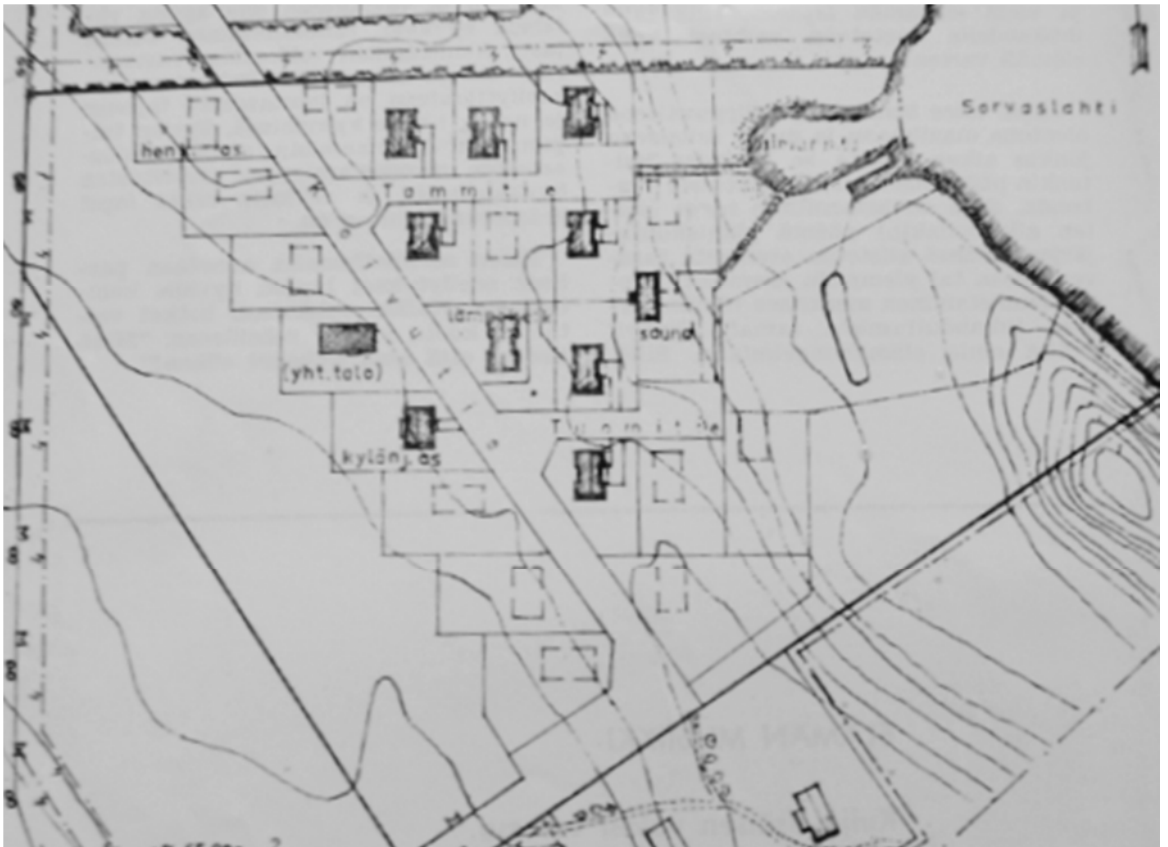
**Kuva:** SOS-Lapsikylän asemapiirros. / 20.12.1972 Viljo Linnapelto.

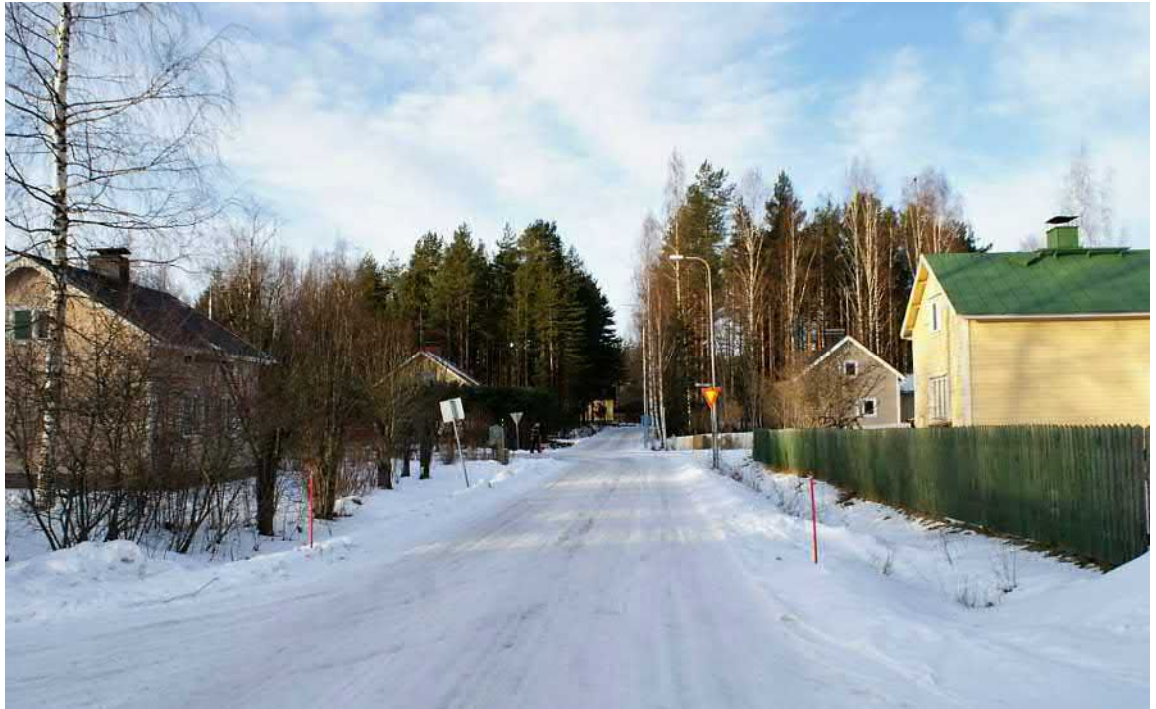
**Kuva:** Aseveltien ja Tuirontien risteys. Taloissa on harjakatot, joissa nykyään peltikate. Julkisivut ovat vaakalautoitettuja ja sokkelit maalattua betonia.
