Hanke  
ANTTOLAN KOULUN PERUSKORJAUS

## Hankesuunnitelma

## ANTTOLAN KOULU PERUSKORJAUS 2020

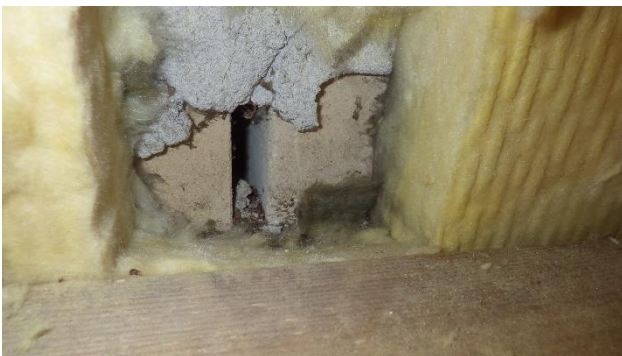
Kuva 33. Konvektiovirtausten aiheuttamaa tumumista tuulensuojavillan ulkopinnassa. US-RT6.

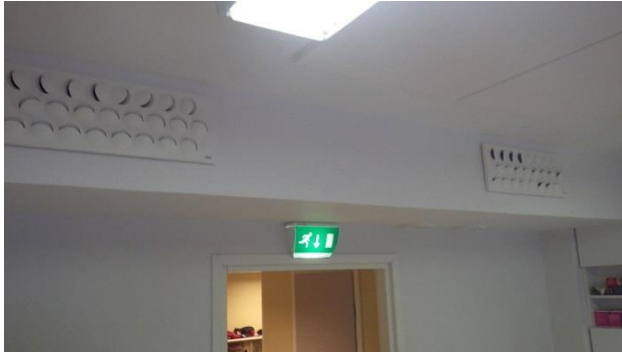
Kuva 72. TK-03 peräisin vuodelta 2012.

Tuloilmakone TK-03 palvelee alkuperäisen rakennusosan kaakkoissiiven ensimmäistä ja toista kerrosta. Ilmanvaihto on peräisin vuodelta 2012.

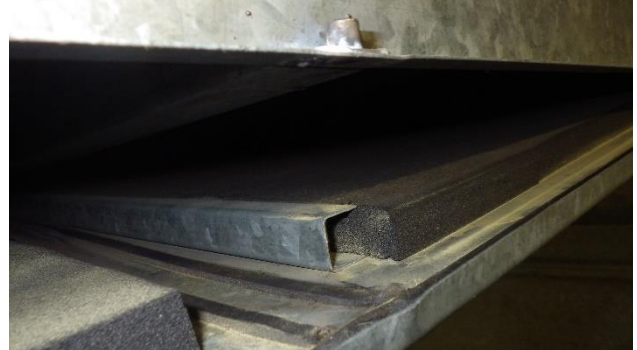
Kuva 81. Siitepölyä suodattimien jälkeen.

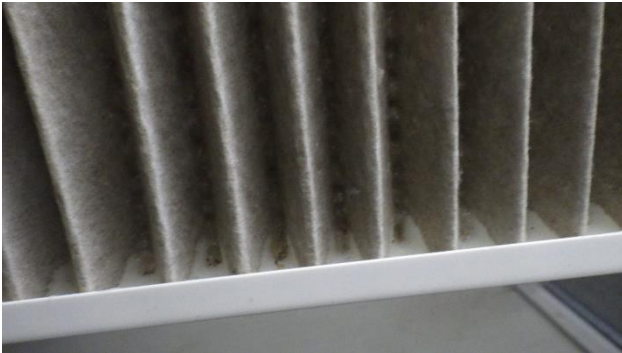
- Ilmanvaihtokoneessa ei ole lämmöntalteenottoa.
- Tuloilman suodatusluokkana on G4 (karkea suodatin), mikä on käyttötarkoitukseen nähden suosituksia heikompi.
- Suodattimien kiinnitys tapahtuu koneeseen alakautta, suodatinkehys ei havaintojen mukaan kiinnitys koneeseen tiiviisti. Suodattimien jälkeen ilmanvaihtokoneessa havaittiin runsaasti ulkoilma- sekä siitepölyä.
- Tuloilmasuodattimet todettiin tarkastuksessa likaisiksi, sekä suodattimessa että suodattimien jälkeisessä jälkilämmityspatterissa todettiin runsaasti likaa ja hyönteisiä.
- Tuloilmakoneessa havaittiin reikäpeltisiä äänenvaimenninosia, jotka sisältävät mineraalivillaa. Avoimia villapintoja havaittiin sekä raitisilmakammiossa, että koneelta lähtevässä tuloilmakanavassa. Vaimentimien kuitusuojauksesta ei ole tarkkaa tietoa.
- Ilmanvaihtokone on teknisen käyttöikänsä päässä.

Kuva 82. Tuloilmasuodatin likainen.

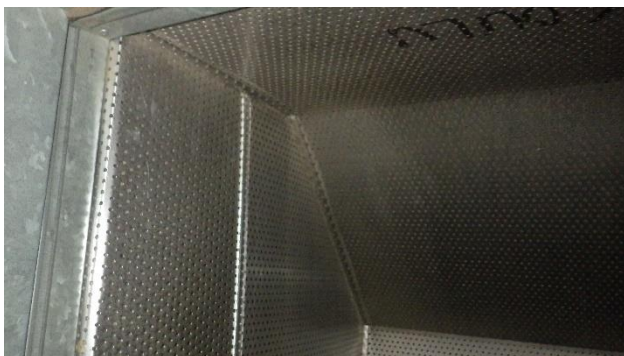
Kuva 89. Jakokammiossa reikäpellitettyä mineraalivillaa.

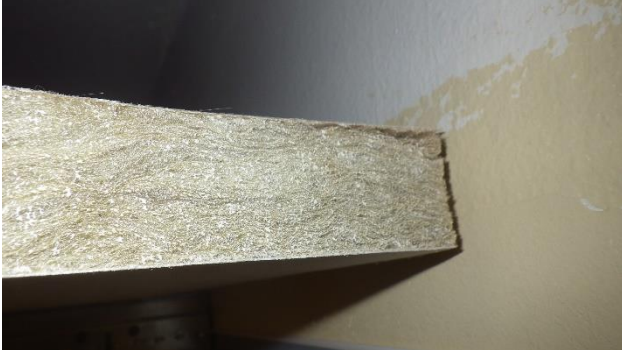
Kuva 98. Mineraalivillaisten akustolevyjen reunat pinnoitettu.

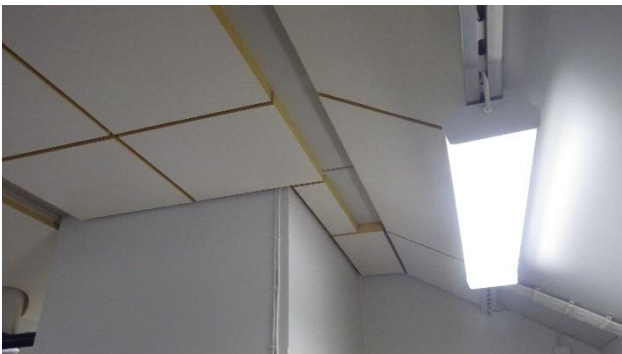
Kuva 100. Metallityöluokan sisäkatossa avoimia mineraalivillapintoja.

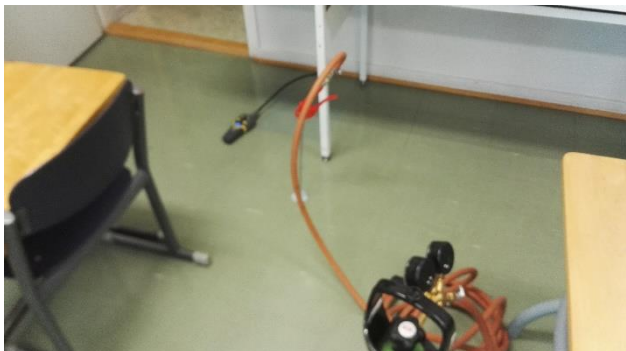
Kuva 107. MA3, Alapohjan ja ulkoseinän rakenneliittymässä epätiiveyksiä.

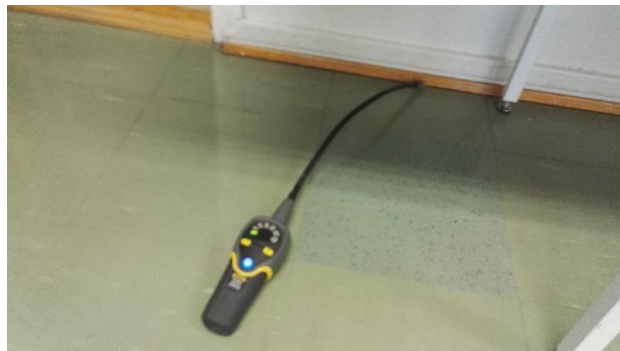
Kuva 108. MA4, merkkiainekoepiste luokkatilassa B107.

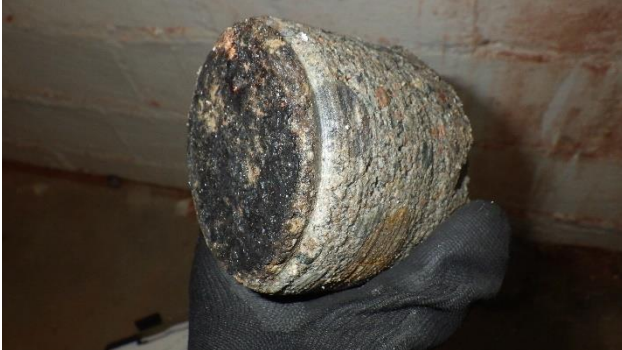
Kuva 4. US-RT1, pikisivelyssä voimakas ratapölyn haju.

Rakenteen tiivis pinta (pikisively) sijaitsee rakenteen kylmällä puolella (ulkokuoren sisäpinta), mikä altistaa sisäilman kosteuden tiivistymisen pikisivelyn ja eristevillan rajapintaan. Maanvastaisten ulko-seinien eristeissä voi olla mikrobivaurioita. Mikrobipitoisuudet voivat nousta korkeiksi rakenteiden purkamisen aikana. Henkilökohtainen suojautuminen ja mikrobien leviämisen estäminen käytössä oleviin tiloihin on tärkeää. Purkutyö ja jätteenkäsittely tulee suorittaa Ratu-kortin 82-0383 Kosteus- ja mikrobivaurioituneiden rakenteiden purku (5/2011) ohjeistuksen mukaan.

Tämä raportti ei ole korjaussuunnitelma. Alapohjarakenteiden sekä maanvastaisten ulkoseinien pikisivelyn korjaukset vaativat erikoissuunnittelua, mikä tulee tehdä kosteusvaurio- ja sisäilmakorjauksiin erikoistuneen suunnittelijan toimesta. Korjaustoimenpiteiden ja -laajuuden varmistamiseksi korjaussuunnittelija voi tarvita lisäselvityksiä. Selvitykset tulee tehdä korjauksien riittävän laajuuden ja oikean korjaustavan määrittämiseksi. Naftaleenille asetettu tavoitetaso hajuttomuudesta tulee arvioida ais-tinvaraisesti ja tarvittaessa ilmanäytteiden avulla korjausten jälkeen.

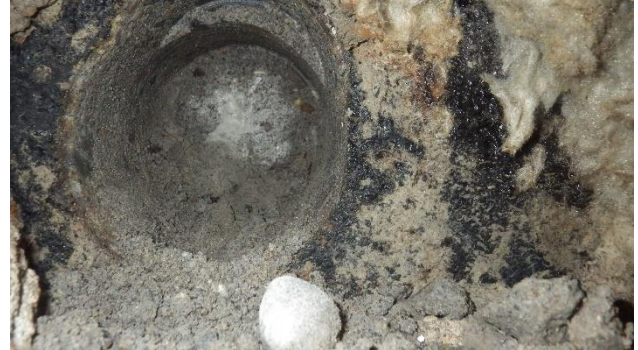
Kuva 5. Pikisively ei ole yhtenäinen.

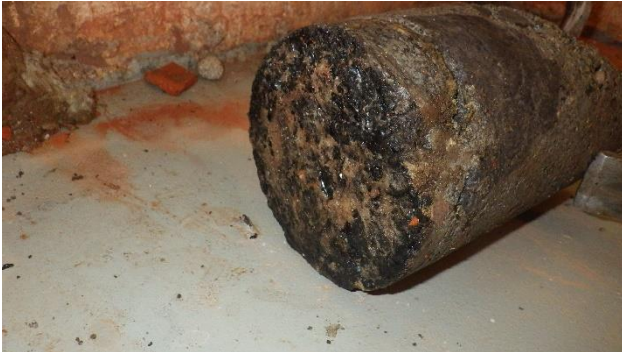
Kuva 11. Pikisivelyssä ratapölkyn haju.

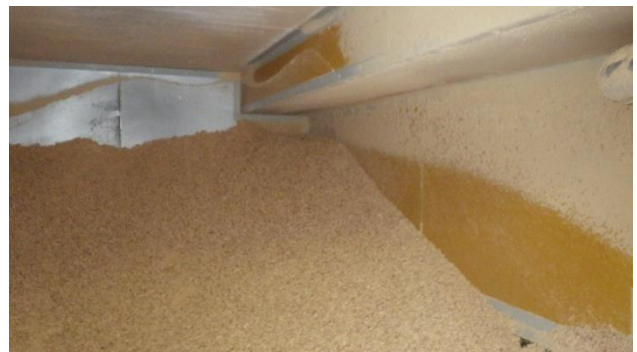
Kuva 27. Kellarissa puupellettivarasto.
